通江县毛浴镇铁索桥改建桥梁工程项目

一阶段施工图设计文件

K0+000~K0+143.5 全长 143.5m

设计总说明

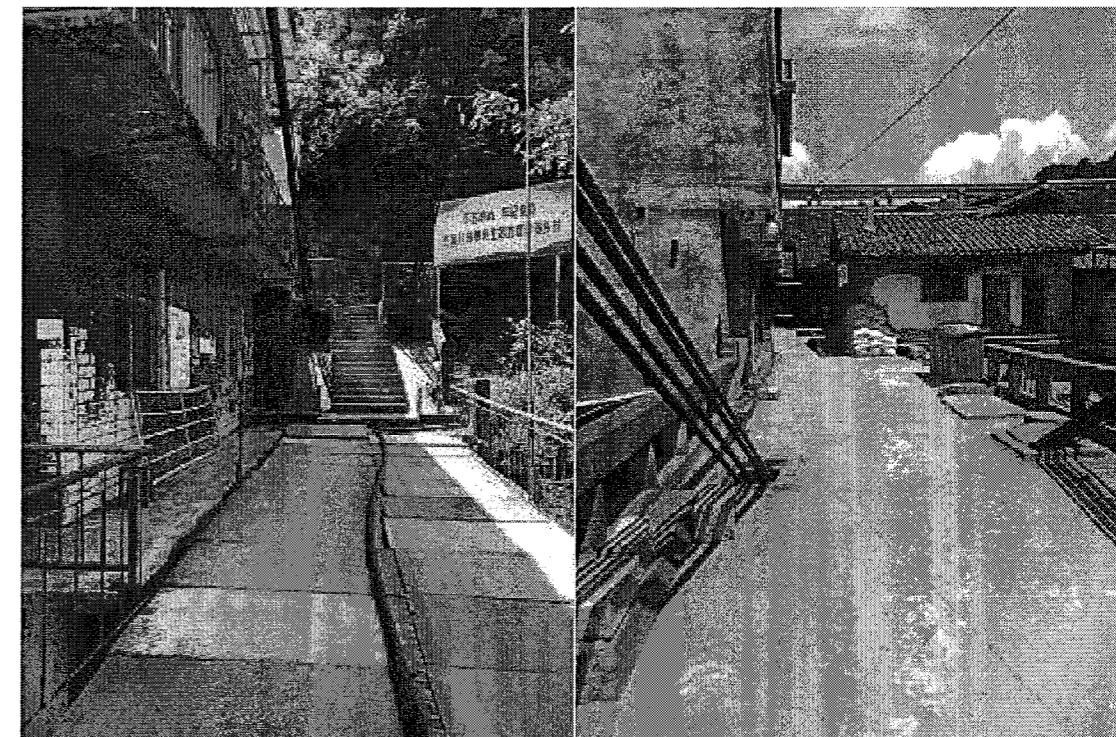
图 1 原 0 号锚碇位置

- (1) 维修利用原索桥塔柱及基础;
- (2) 拆除上部结构（包括主缆、吊杆、索夹、索鞍及以上部分）后重建;
- (3) 拆除桥面系（包括纵横梁、栏杆、混凝土桥面板）后重建;
- (5) 由于 0 号锚碇在新址重建，原 0 号锚碇仅拆除主缆钢丝绳后锚道采用 C30 混凝土回填密实即可;
- (6) 3 号锚碇需要在原址重建，原 3 号锚碇需全部拆除。

图 2 原 3 号锚碇位置

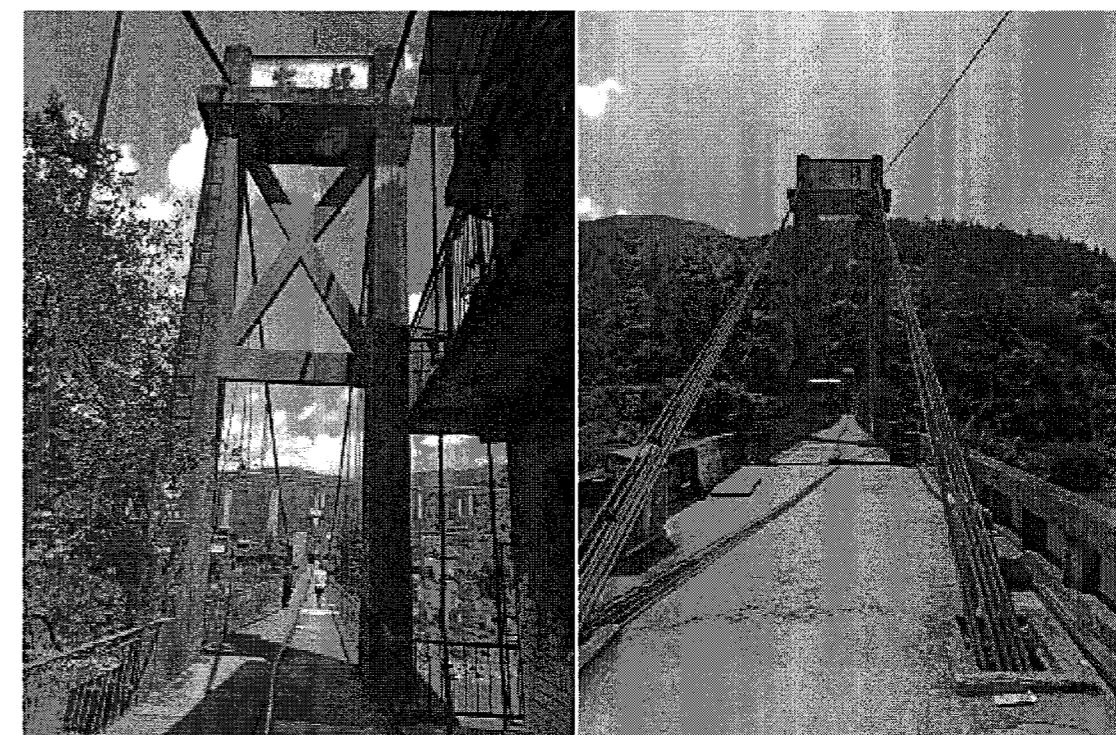
图 3 原 1 号塔柱

图 4 原 2 号塔柱

索塔为利用原有桥梁索塔，仅拆除索鞍及以上部分后重建。根据检测报告，原桥主塔混凝土强度回弹值如下，满足 C30 强度要求，主塔仅有一处裂缝，2 处露筋，经过修复后完全可以继续使用。

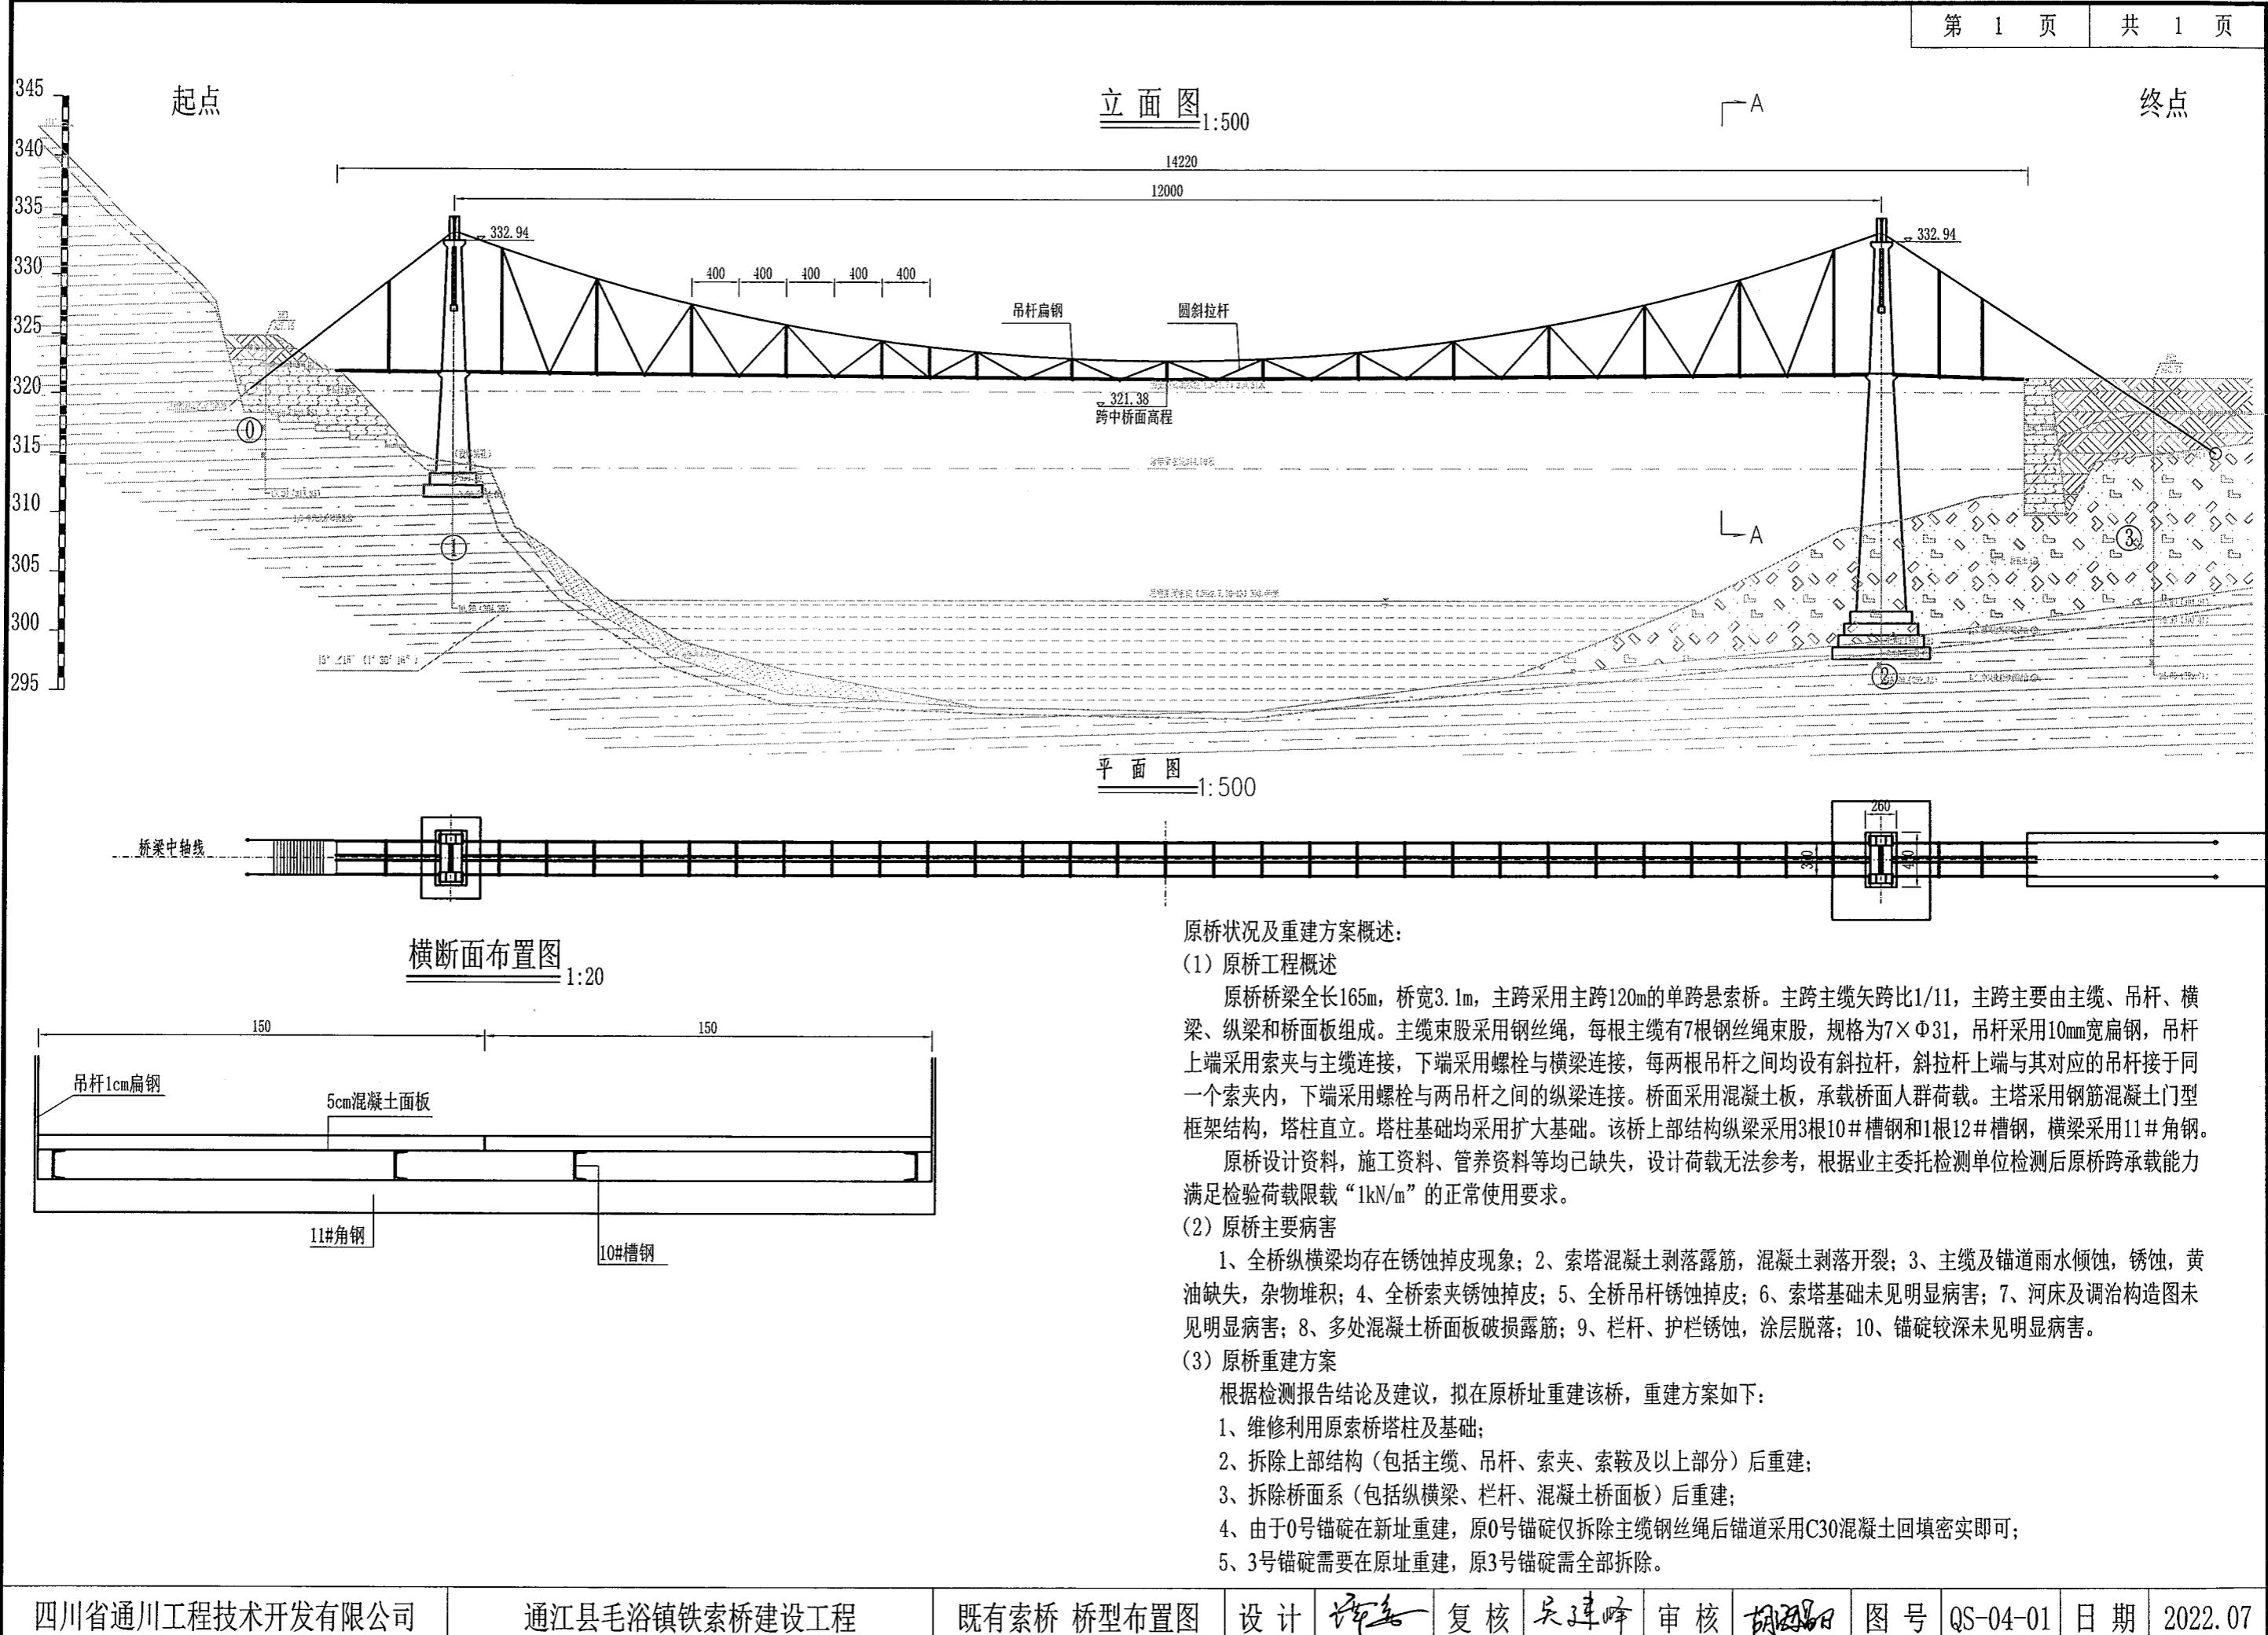
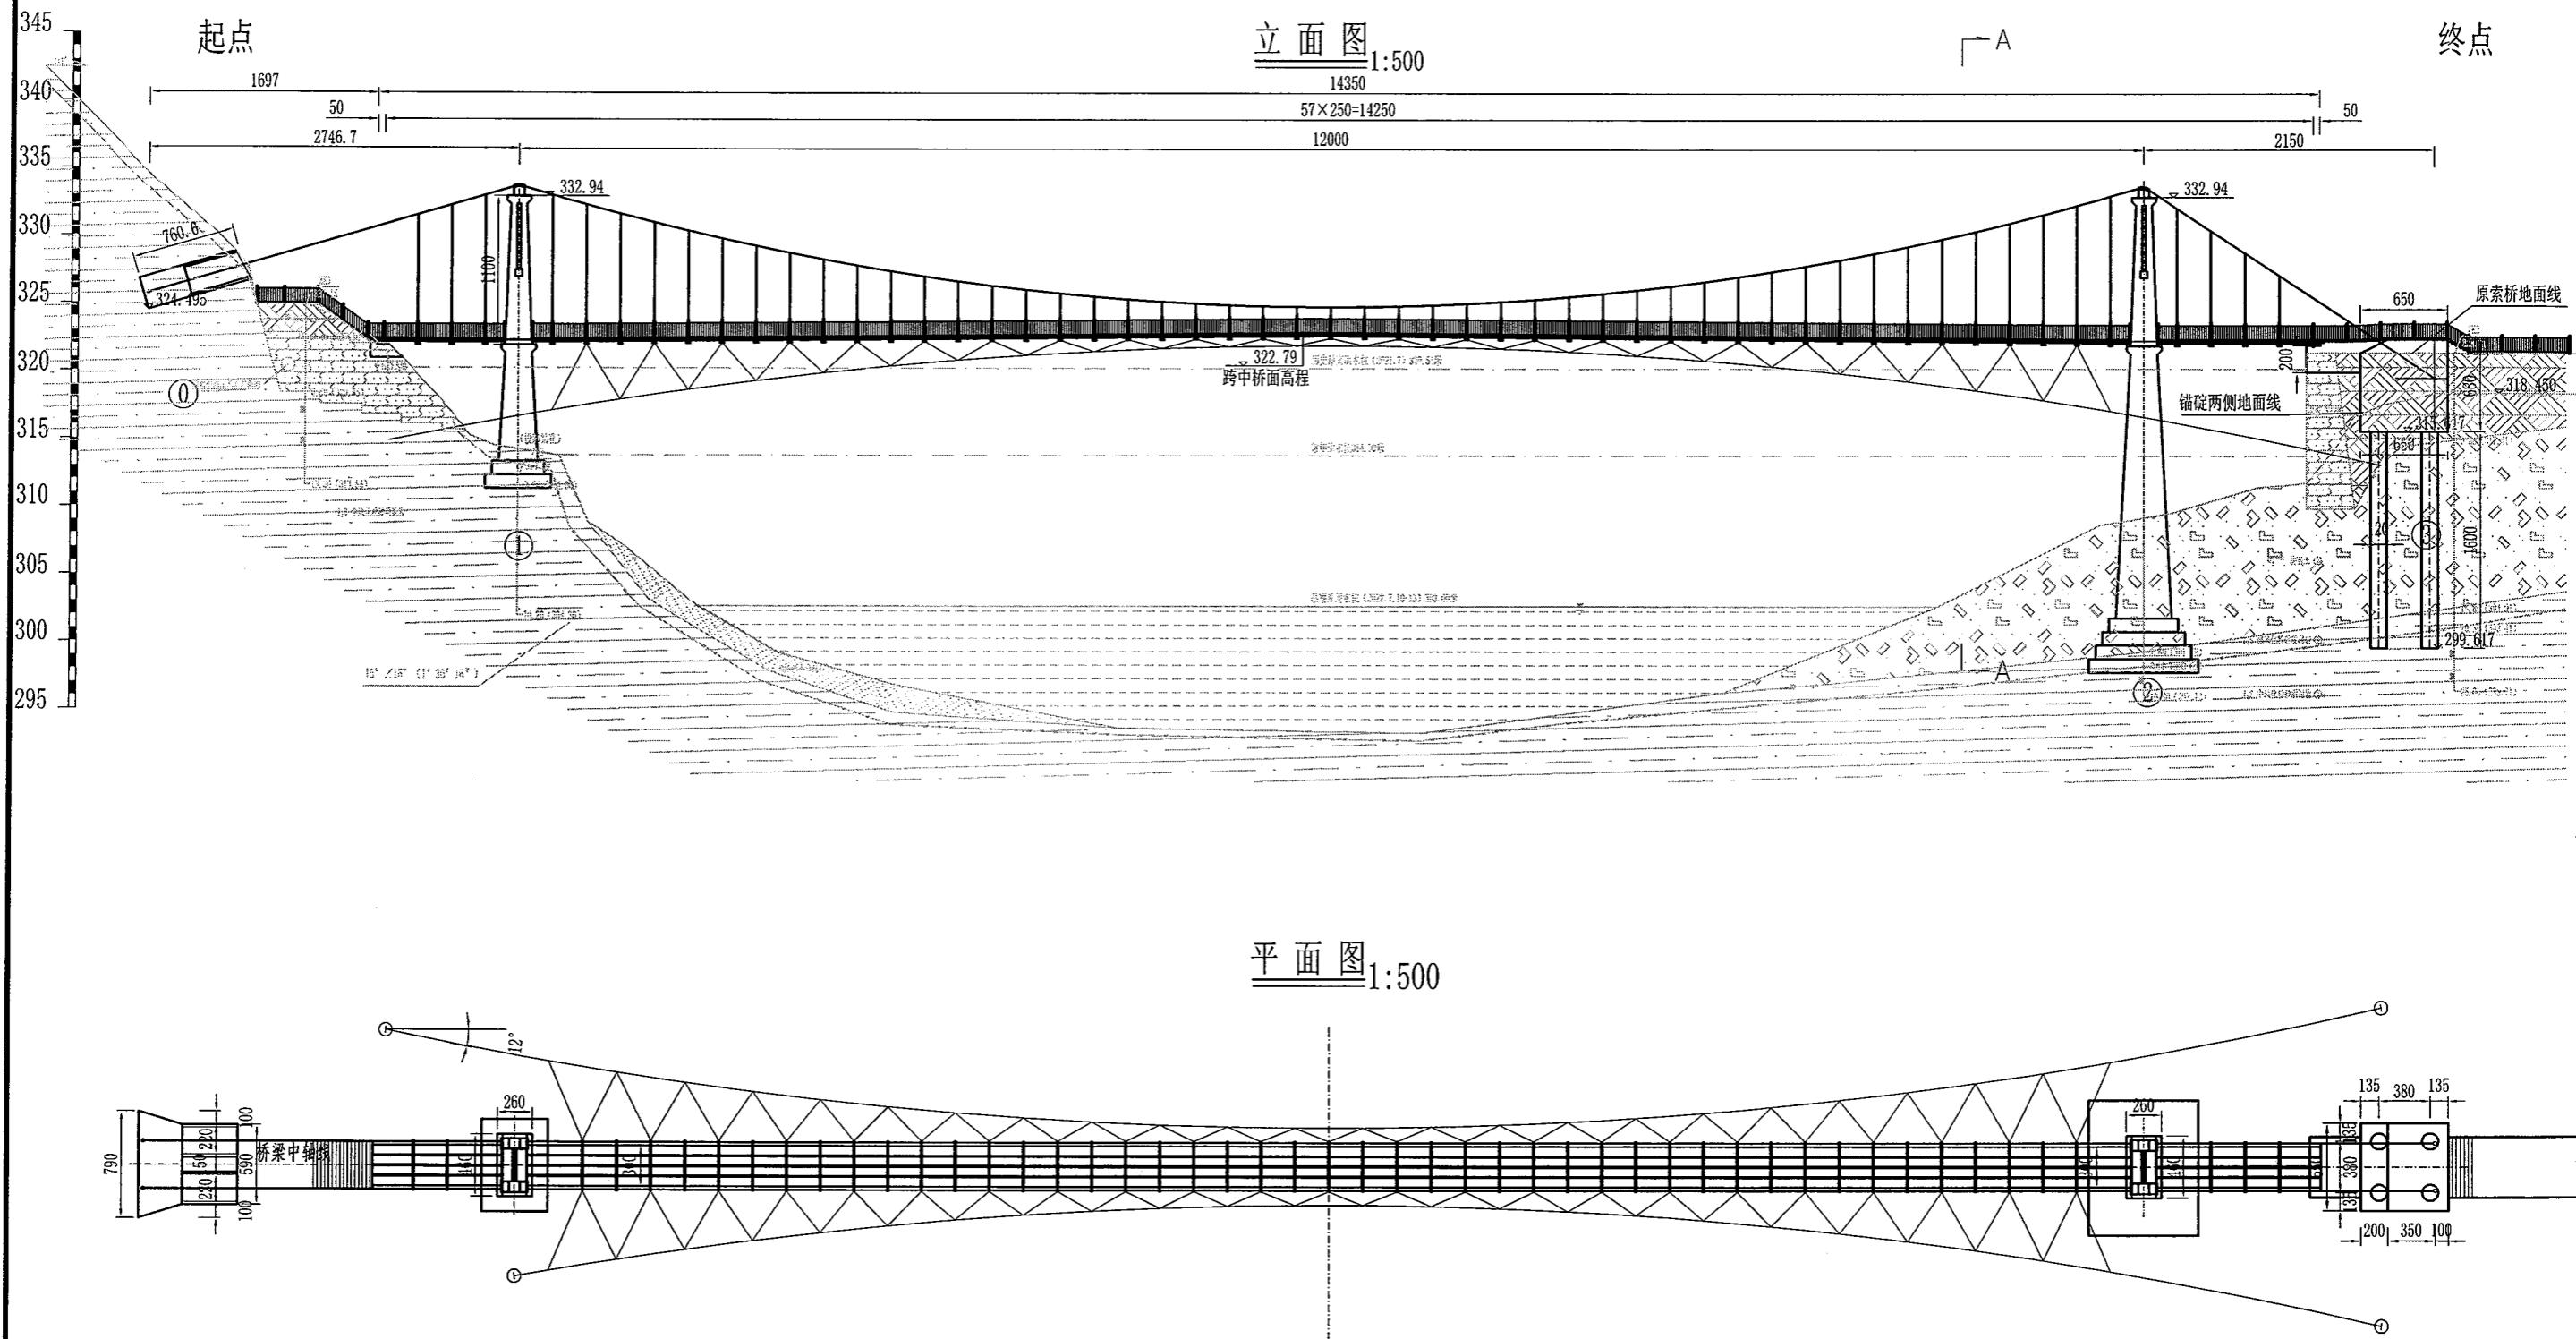
- 1、本图尺寸除高程以米计外，余均以厘米计。
 - 2、本桥为钢结构悬索桥，桥梁跨径120m，计算矢跨比 $f/L=1/13.408$ ，预拱度50cm，主缆以鞍顶为坐标轴原点，主缆曲线采用悬链线。
 - 3、本桥设计为人行桥，人群荷载3.5KN/m²，机动车及兽力车不允许通行。
 - 4、桥面人行道净宽3.0m，桥面全宽3.7m。

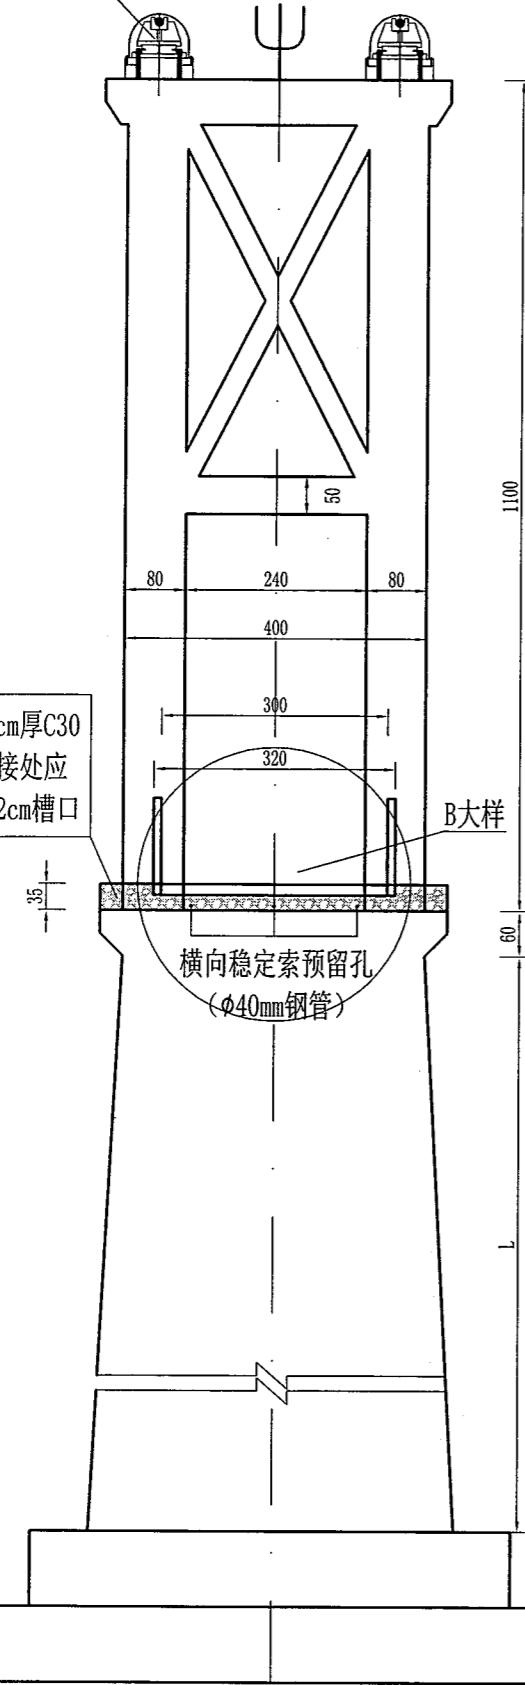
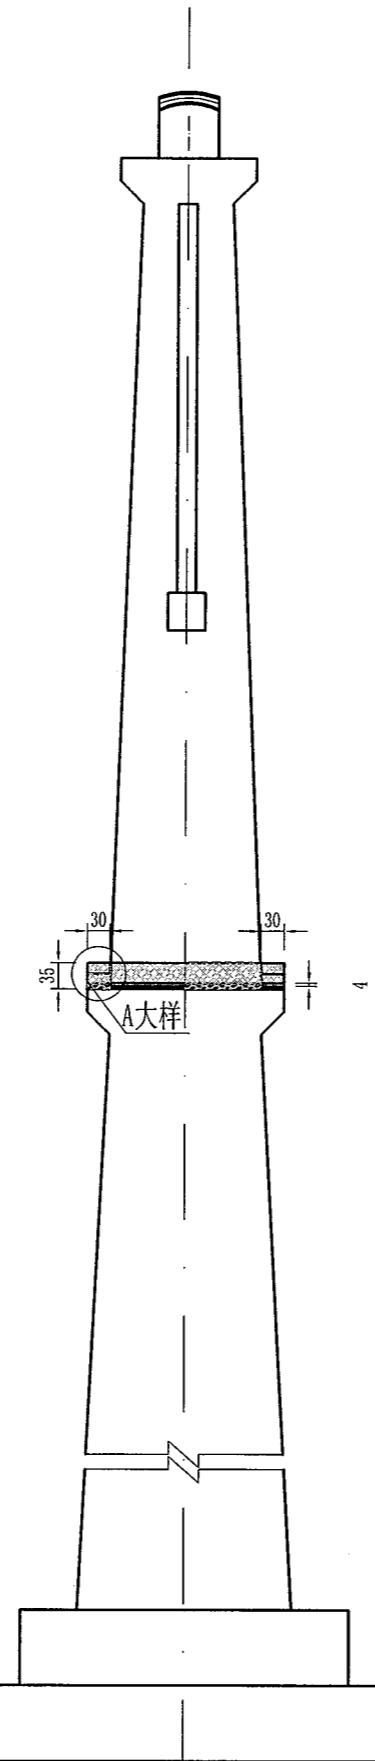
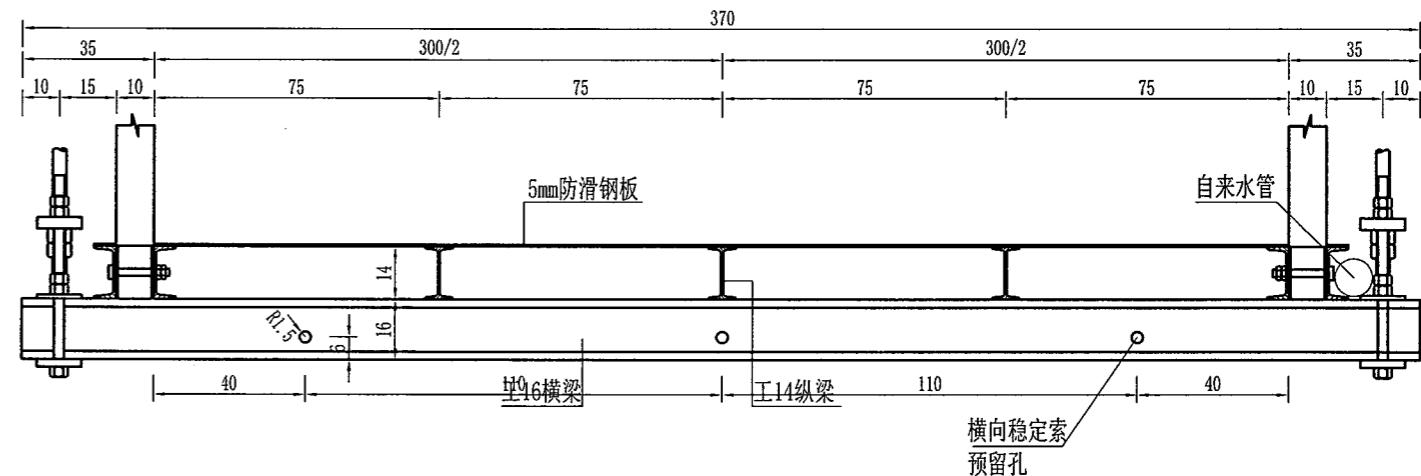
侧面 1:100

原主塔顶索鞍及以上部分需拆除后重新做索鞍，拆除时应保留原塔柱竖向主筋

- 1、本图尺寸除高程及里程桩号以米计外，其余均以厘米为单位。
- 2、该桥设计为人行悬索桥，桥面宽度为 $0.35+3+0.35m$ ，桥道系由横梁、纵梁、钢桥面板组成。
- 3、横梁采用工16型钢，纵梁采用工14型钢，钢桥面板厚5mm。
- 4、横梁间距2500mm，全桥横梁总数为58根。
- 5、横梁与纵梁之间采用焊接，纵梁接头采用搭接钢板螺栓连接，纵梁与桥面钢板间采用焊接。
- 6、横向稳定索锚固于挡墙上，采用符合GB/T20118-2017标准的6x19W+IWR型公称直径20mm钢芯钢丝绳，标准抗拉强度1770MPa。全桥3根。
- 7、桥塔采用实体墩，扩大基础。
- 8、边索锚固型式左岸采用重力式锚碇，右岸采用重力式锚碇接桩基础。
- 9、通航标准为不通航。

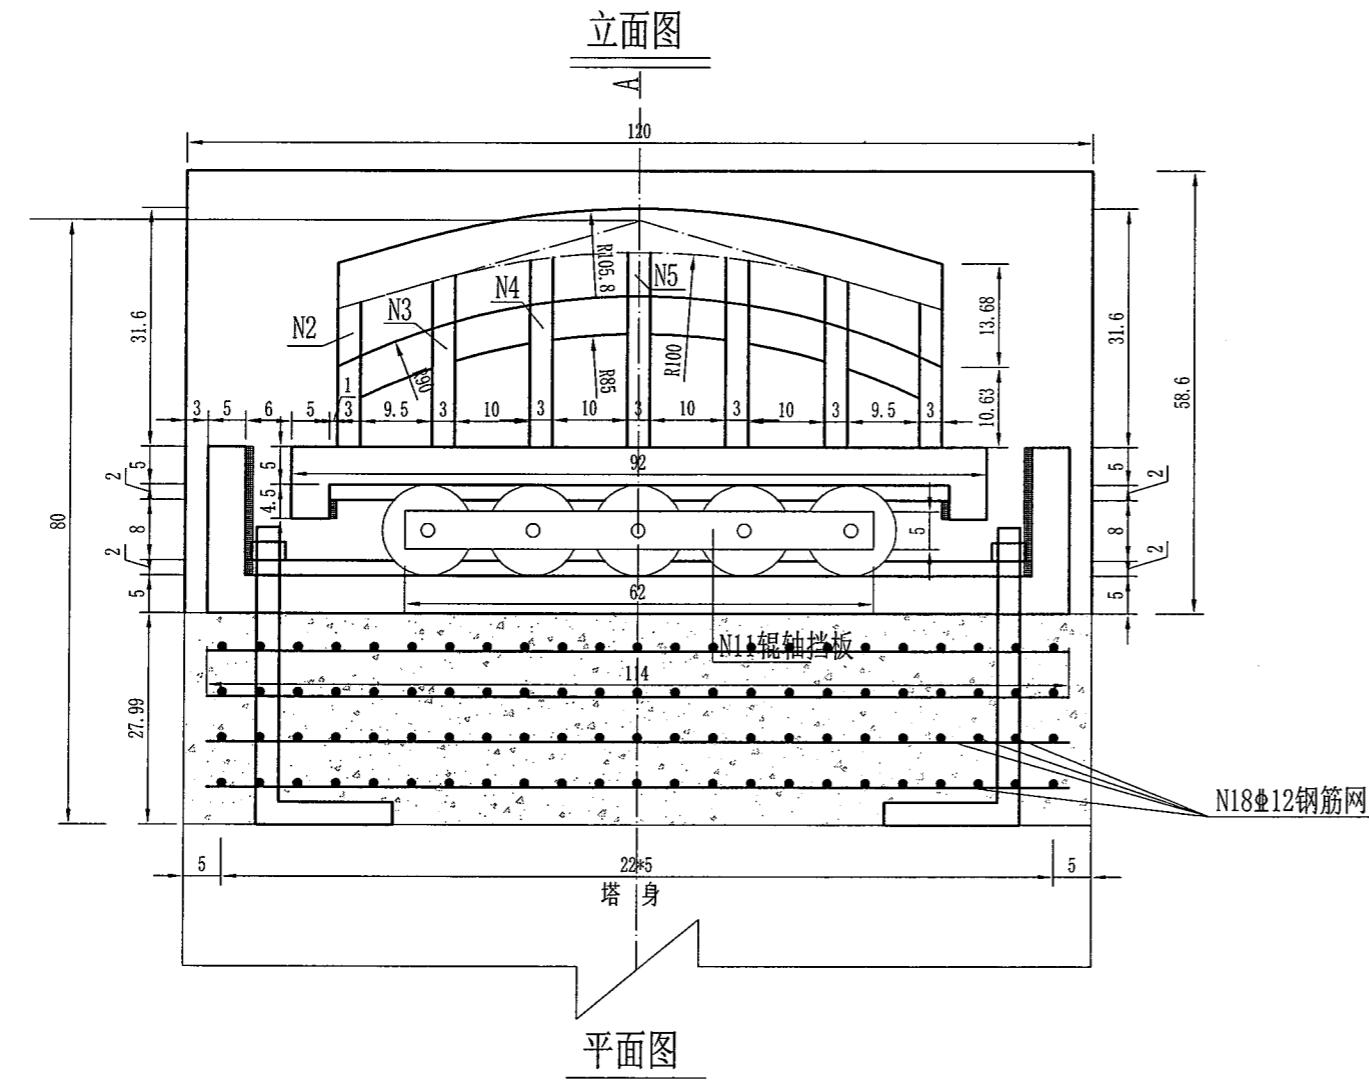
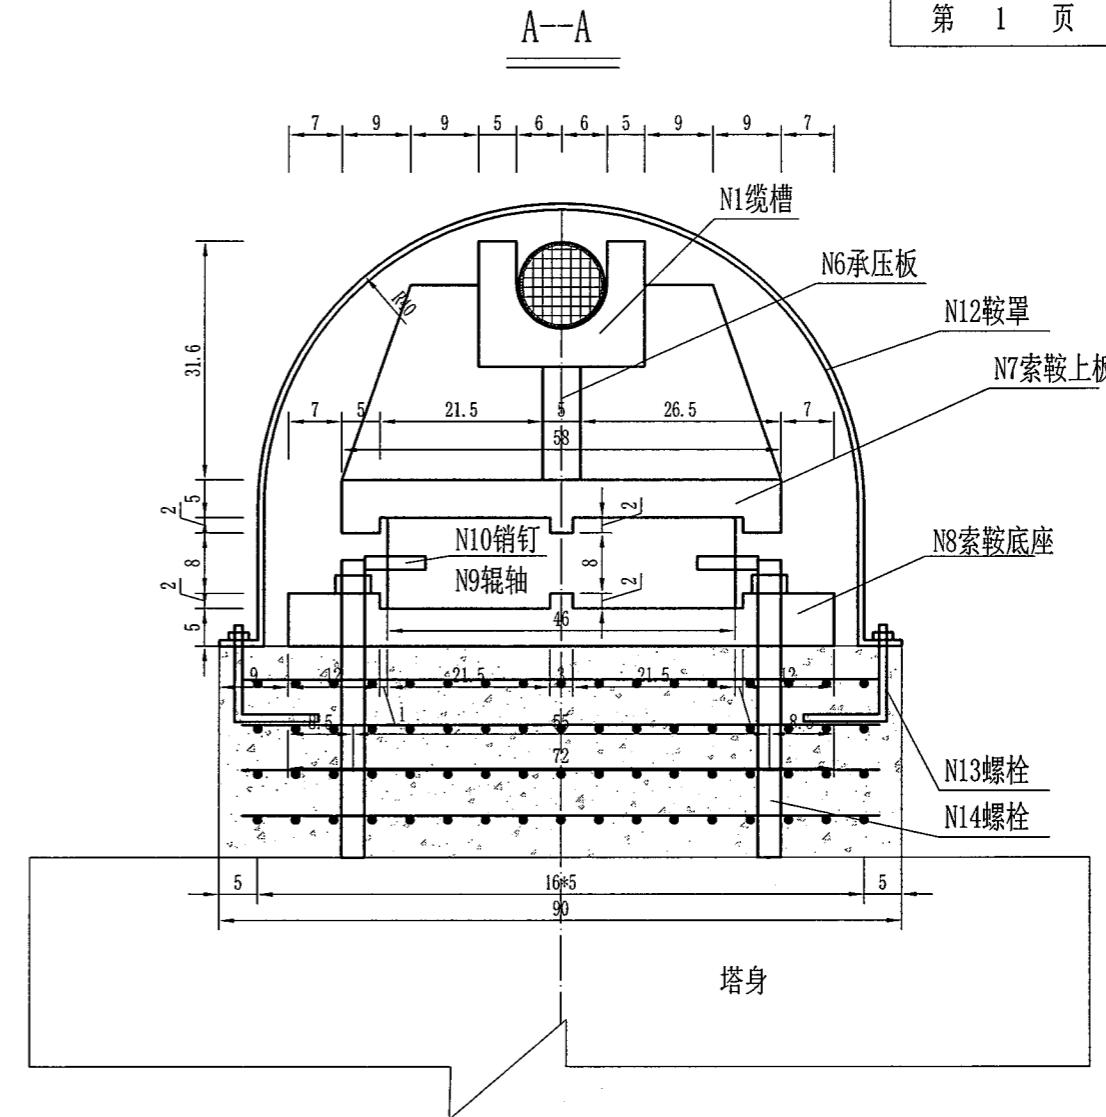
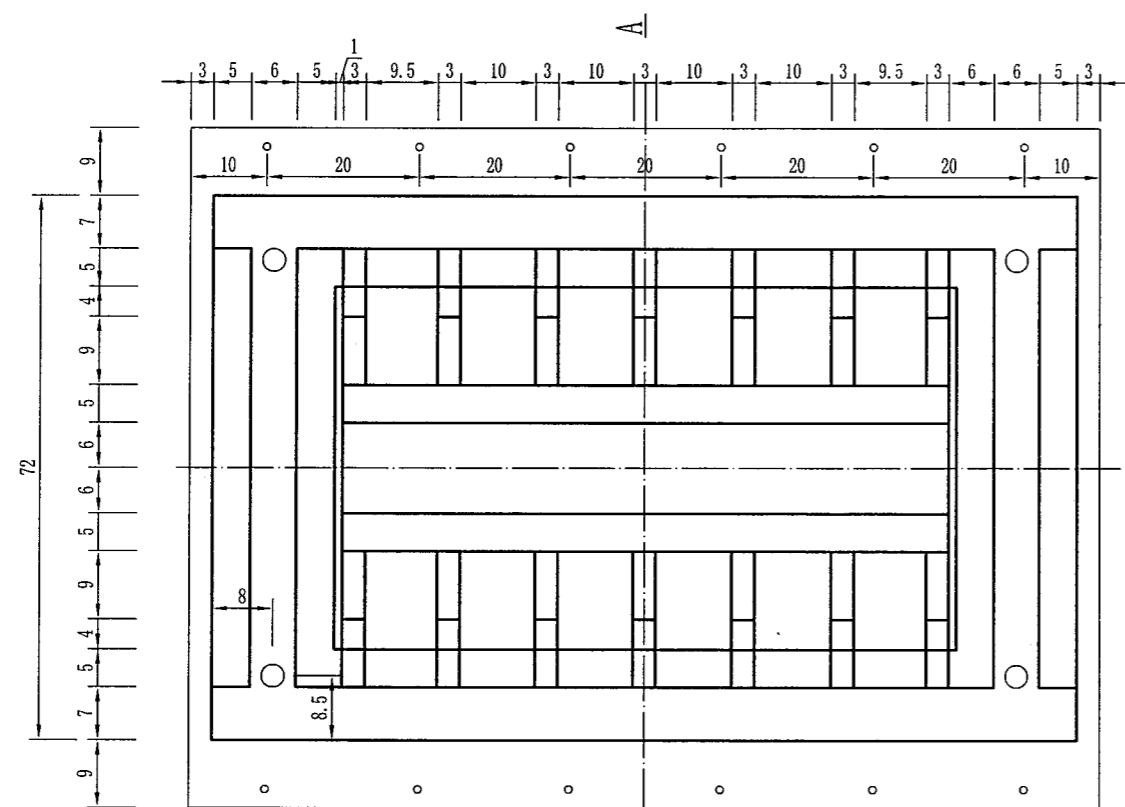
**螺栓大样图**

- 本图尺寸单位均以厘米计;
- 鞍座采用钢筋砼现浇而成, 砼浇筑前应预埋好相关钢 筋、钢板等; 索鞍钢板内表面(与绳接触面)应光洁平整, 并敷涂优质黄油; 螺帽规格应根据螺栓规格及国家五金手册的规定选用。索盖应采用整张8mm厚镀锌钢板制作而成, 与鞍座间采用预埋螺杆紧固连接。
- 本图适用于1号索塔;

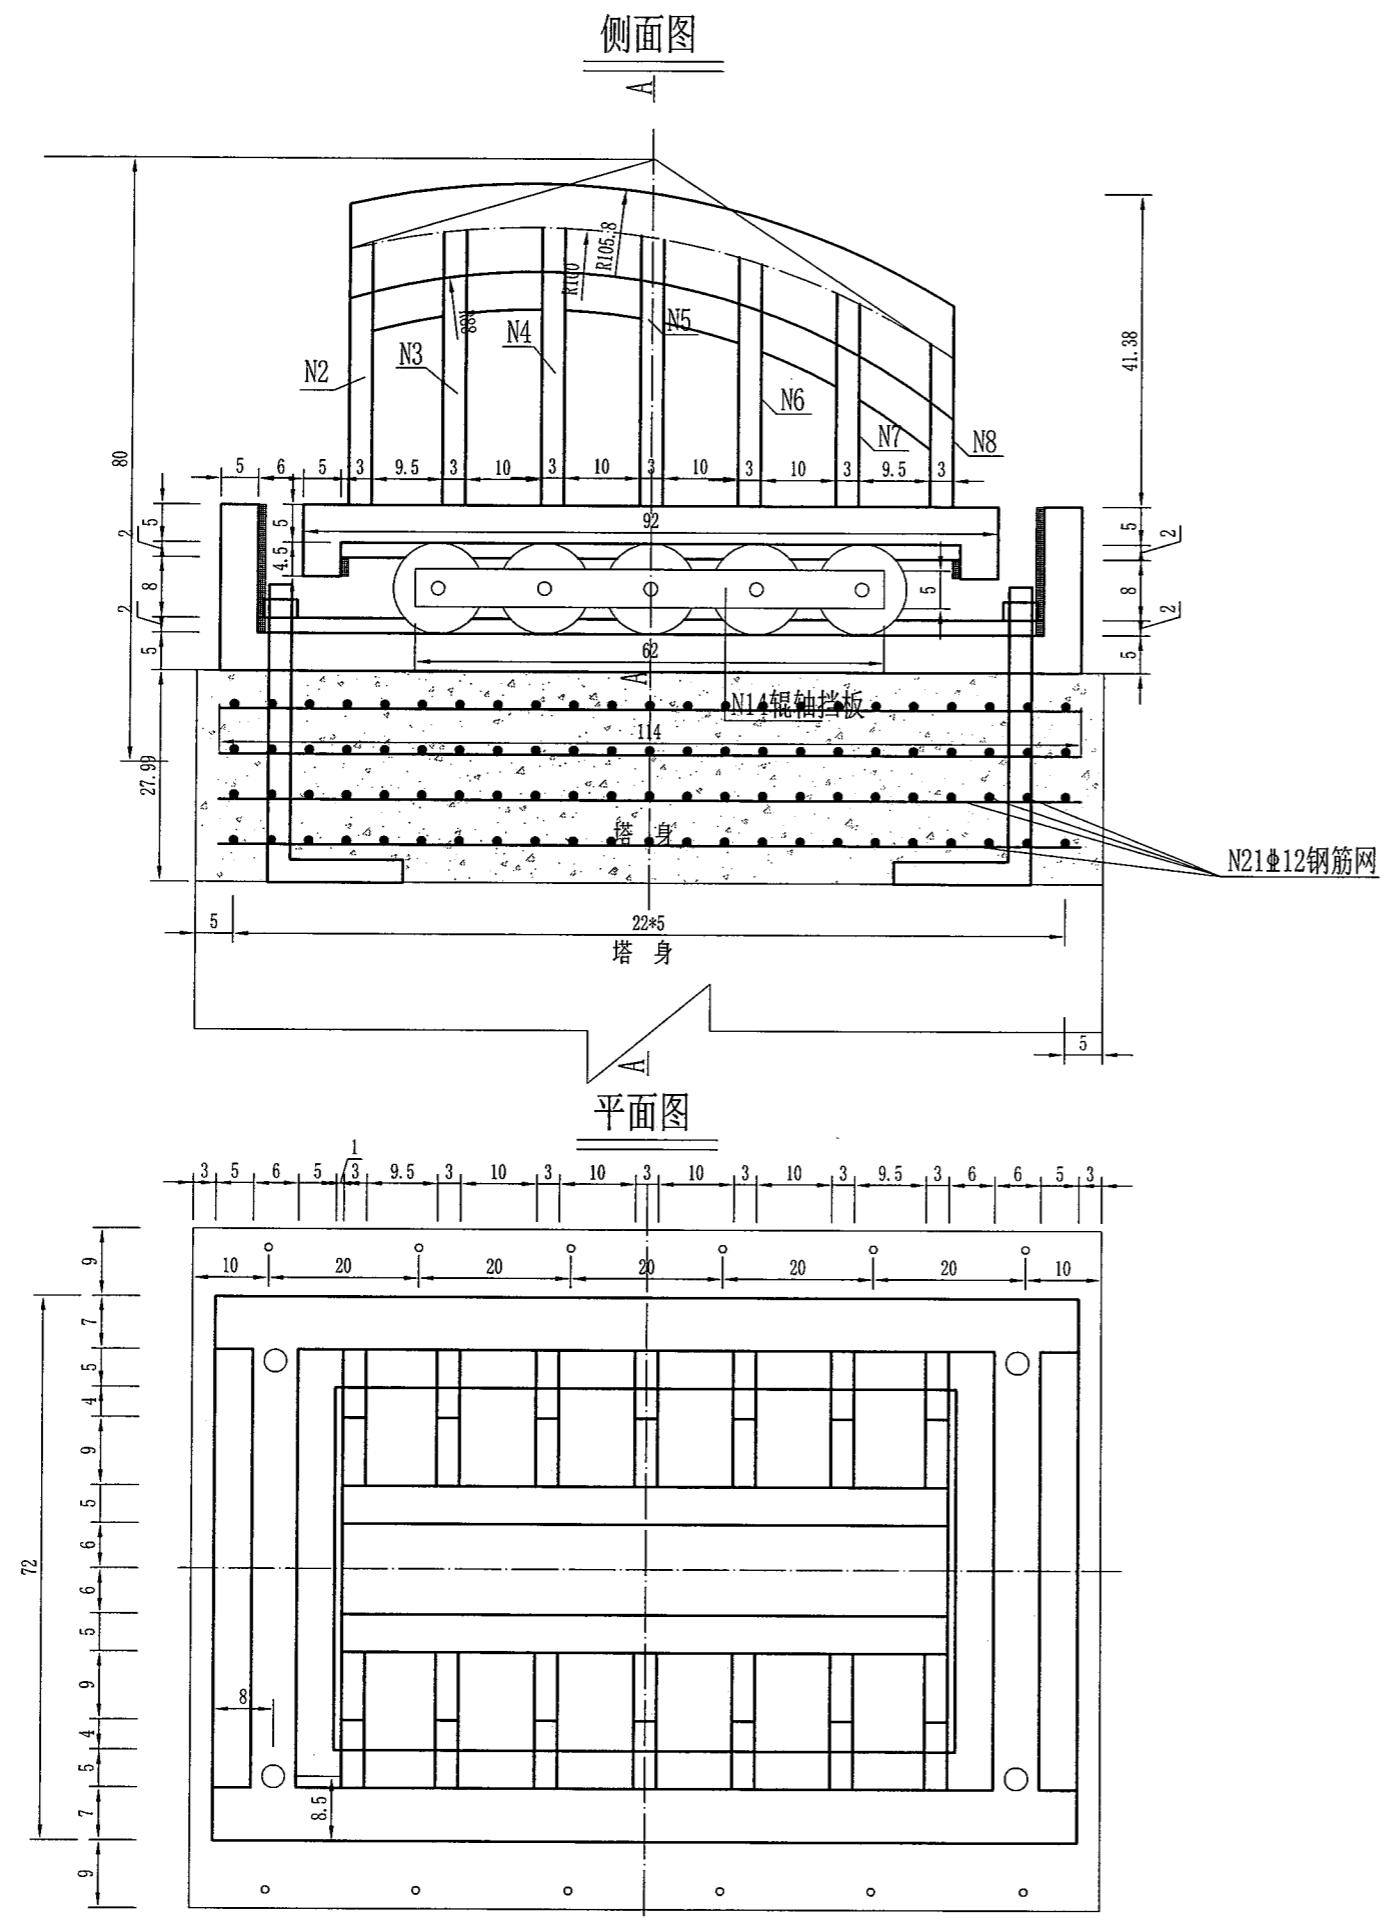
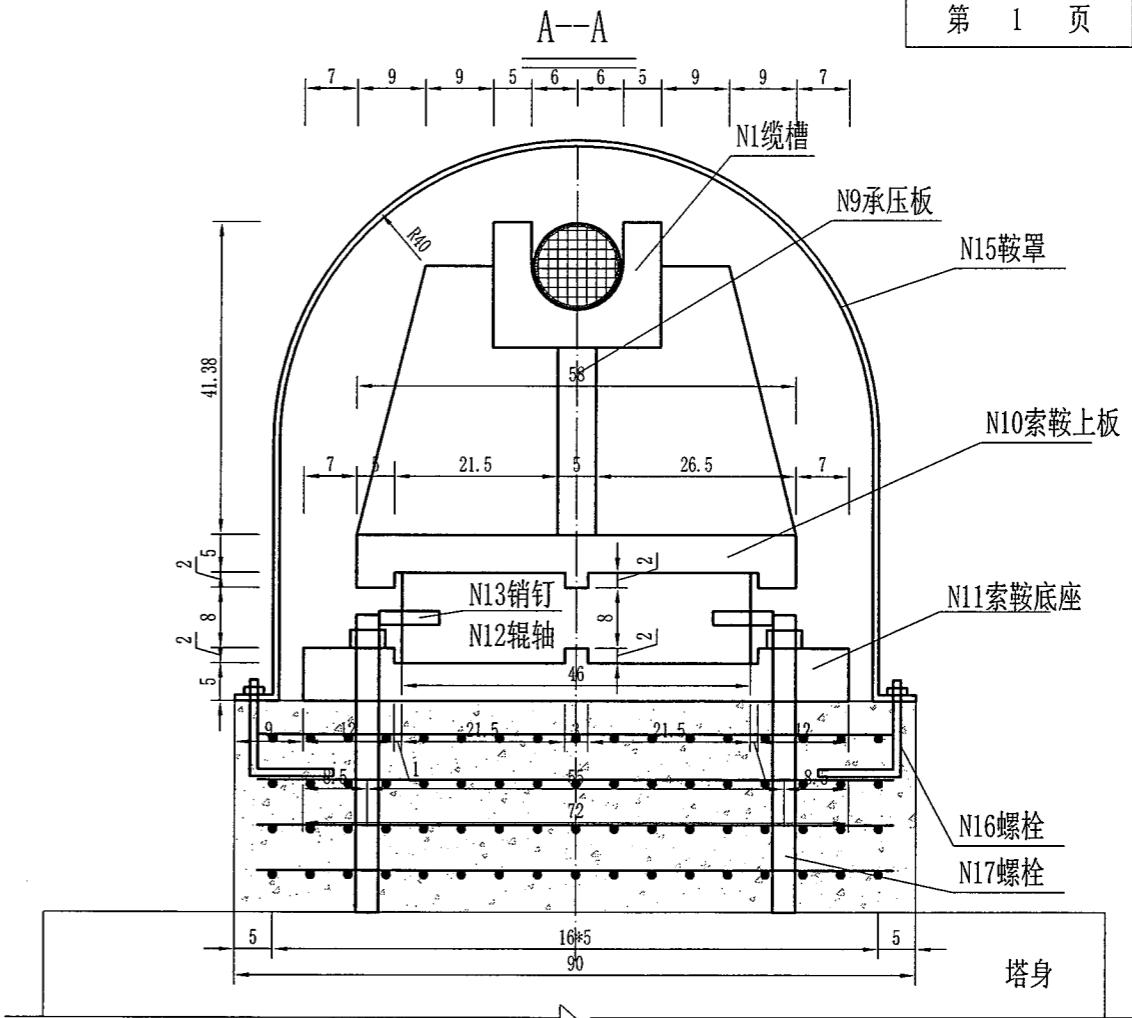
1. 本图尺寸单位均以厘米计;
2. 鞍座采用钢筋砼现浇而成, 砼浇筑前应预埋好相关钢 筋、钢板等; 索鞍钢板内表面(与绳接触面)应光洁平整, 并敷涂优质黄油; 螺帽规格应根据螺栓规格及国家五金手册的规定选用。索盖应采用整张8mm厚镀锌钢板制作而成, 与鞍座间采用预埋螺杆紧固连接。
3. 本图适用于2号索塔;

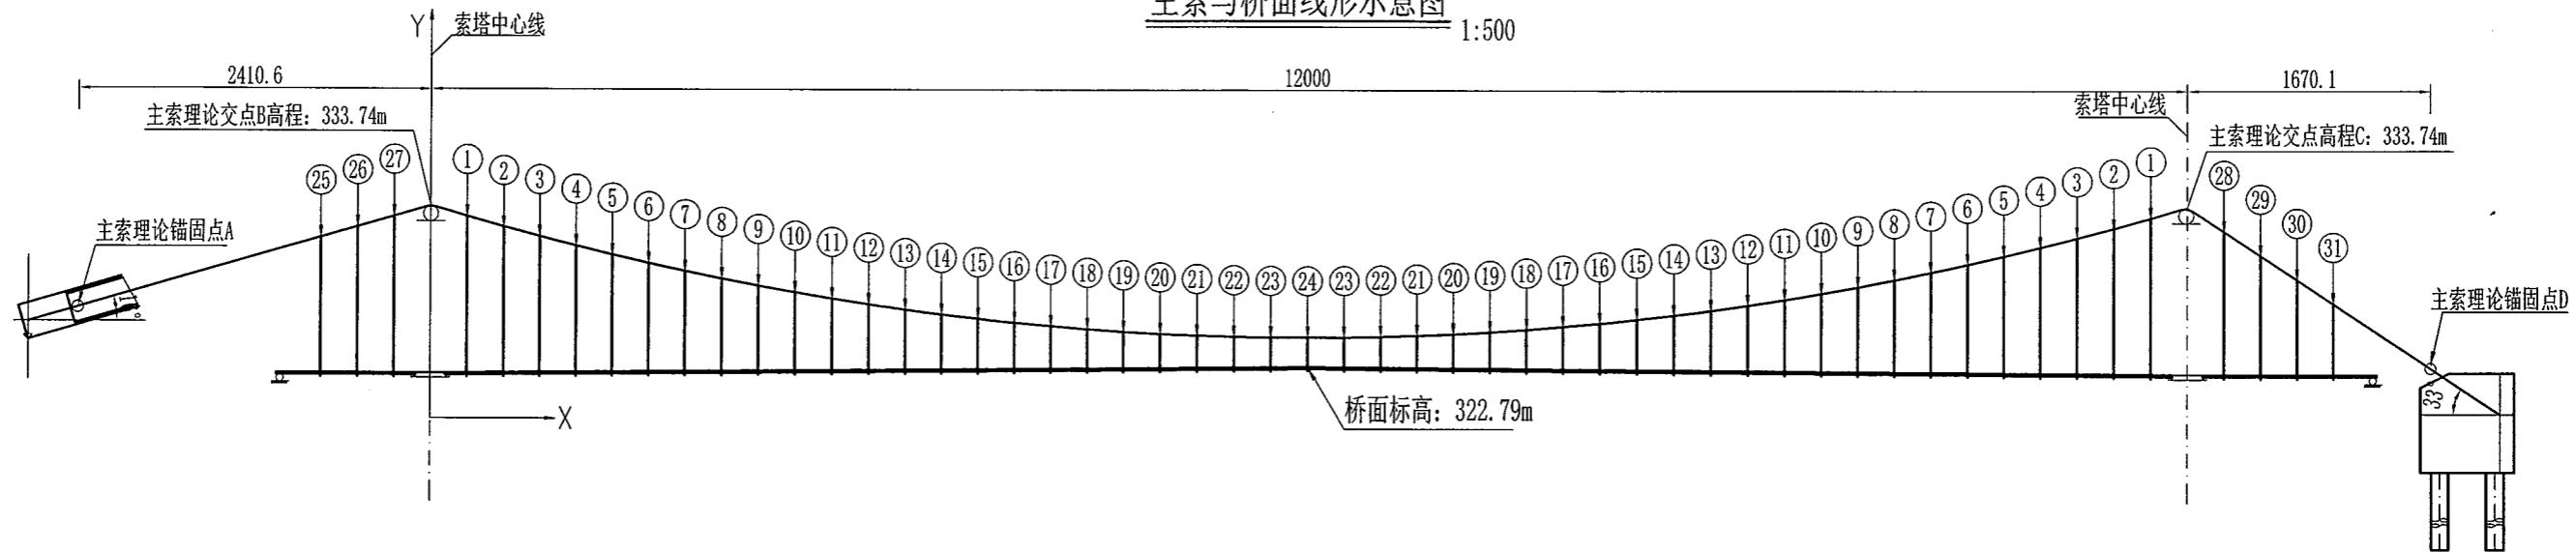
主索与桥面线形示意图

成桥状态	吊杆编号	主索理论锚点A	索塔中心B	1	2	3	4	5	6	7	8	9	10	11	12	13	14	15	16
	X坐标(m)	-24.106	0	2.5	5	7.5	10	12.5	15	17.5	20	22.5	25	27.5	30	32.5	35	37.5	40
主索中心标高Y(m)	326.726	333.74	333.01	332.311	331.643	331.006	330.4	329.825	329.281	328.769	328.287	327.836	327.416	327.028	326.67	326.344	326.049	325.785	
桥面顶标高Y(m)	-	322.295	322.311	322.332	322.353	322.373	322.394	322.415	322.436	322.457	322.478	322.498	322.519	322.54	322.561	322.582	322.603	322.623	
吊杆长度(m)	-	-	10.542	9.822	9.133	8.476	7.849	7.253	6.688	6.155	5.652	5.181	4.74	4.331	3.952	3.605	3.289	3.005	
成桥状态	吊杆编号	17	18	19	20	21	22	23	24	25	26	27	28	29	30	31	索塔中心C	主索理论锚点D	
	X坐标(m)	42.5	45	47.5	50	52.5	55	57.5	60	-7.5	-5	-2.5	122.5	125	127.5	130	120	136.702	
主索中心标高Y(m)	325.552	325.35	325.179	325.039	324.931	324.853	324.806	324.79	331.558	332.285	333.013	332.093	330.446	328.798	327.151	333.74	322.735		
桥面顶标高Y(m)	322.644	322.665	322.686	322.707	322.728	322.748	322.769	322.79	322.29	322.29	322.29	322.29	322.29	322.29	322.29	322.29	322.295

吊杆长度(m)	2.751	2.528	2.336	2.175	2.046	1.948	1.88	1.843	9.111	9.838	10.566	9.646	7.999	6.351	4.704	-	-

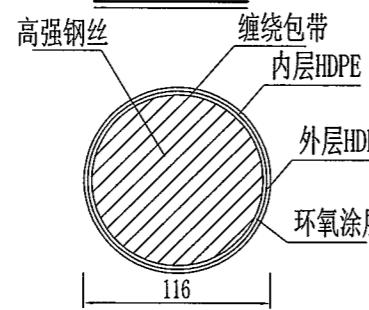
主索断面图

- 本图尺寸除高程以外为单位外，其余均以毫米为单位；
- 主索采用OVM PES.E7-127普通拉索，双护层外套直径为116mm，公称抗拉强度为1770MPa；全桥共两根主索。全桥主索理论长度为 $2 \times 17030 = 340.6$ m，单位长度重量为42.9kg/m，破断力为8162kN。施工时应注意适当调整，确保满足张拉及调整线形的要求；
- 成桥后吊杆下端螺帽外保持5cm的长度即可。
- 主缆初始安装水平索力 $H_0=88.44$ kN，初始安装垂度 $f_0=8.7313$ m，空缆相应的缆索线形方程 $Y=206.15[\cosh 0.291 - \cosh(0.00485x - 0.291)]$ 。

主索采用 OVM PES-E7-127 的普通拉索，钢丝的直径为 $\phi 7$ 的钢丝，公称抗拉强度为 1770MPa；其破断荷载为 8162kN。拉索单位重量为 42.9kg/m，弹性模量为 1.9×10^5 MPa，采用黑色内层彩色外层双层结构，双护层外套直径为 116mm。

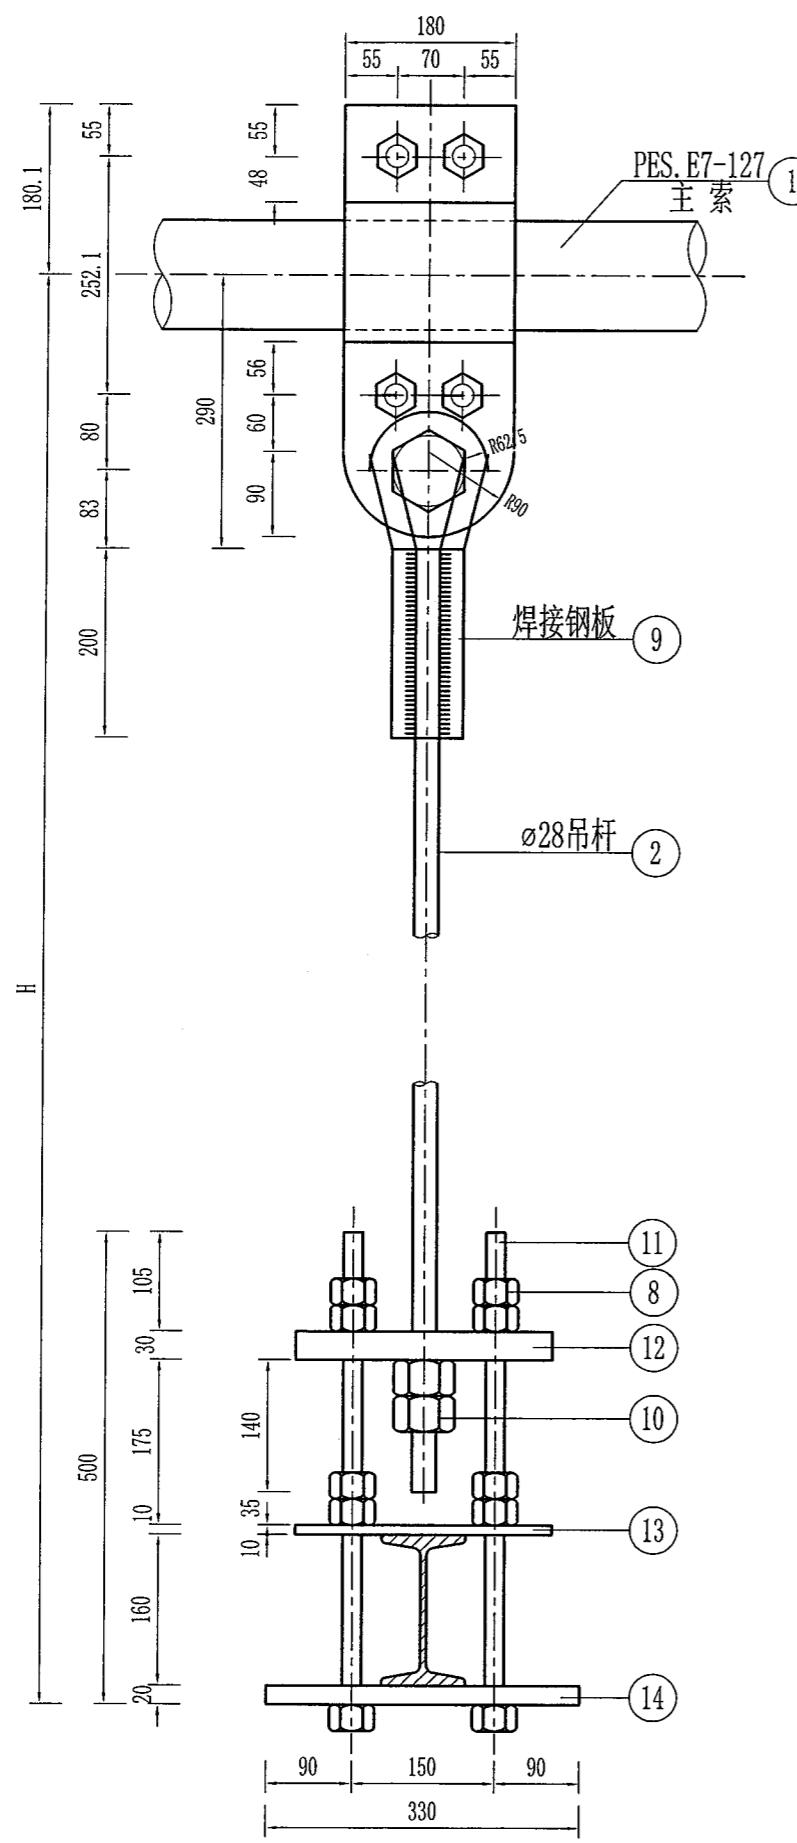
索夹及吊杆顺桥向安装图

1. 本图尺寸均以毫米计；
 2. 本图所用螺栓及螺母的规格应符合GB1228~1231-2006的标准；
 3. 索夹夹紧力为81KN。
 4. 施工过程中应保证吊杆竖直，以此确定索夹在主索上的位置并在主索上做好相应的标记。
 5. 所有铁件均需采用镀锌处理进行防腐，每平方米不少于600g，
防腐总面积都已经计入总数量表中。

安装前，应测定主缆的空缆线形，并在对设计规定的索夹位置进行确认后，方可与温度稳定时在空缆上放样定出各索夹的具体位置及编号。安装前应清除索夹内表面及索夹位置处主缆表面的油污及灰尘，涂上防锈漆。

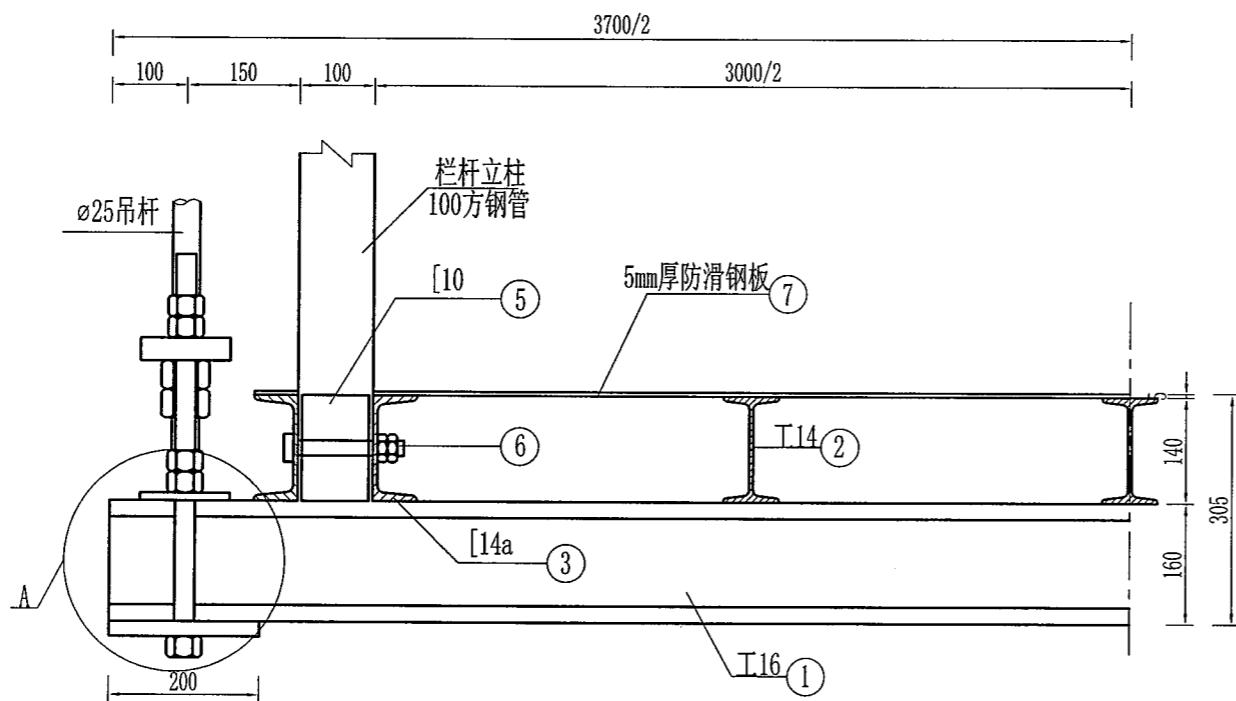
桥跨横断面立面图 1:100

- 1、本图尺寸均以毫米计。
- 2、桥面两侧3号[14a槽钢每隔1米用N5焊接连接以加强两槽钢的整体性。
- 3、桥跨横断面细部构造平面图中B大样为非纵向接口示意图，纵向接口位置需错开布置，且每根横梁上的接头位置不多于3个，8号连接板构造尺寸参考《纵梁连接构造图》，本图数量表中未作统计。
- 4、数量表中不包括悬吊系统的数量，N6、N6'配套的螺栓、螺母数量详见《纵梁连接构造图》。
- 5、所有钢件接头焊缝应严格按照规范要求焊接密实。
- 6、所有焊接要求采用三级焊缝。
- 7、槽型钢、工字型钢分别采用GB707-1988和GB706-2016标准。
