通江县毛浴镇铁索桥改建桥梁工程项目

一阶段施工图设计文件

K0+000~K0+143.5 全长 143.5m

设计总说明

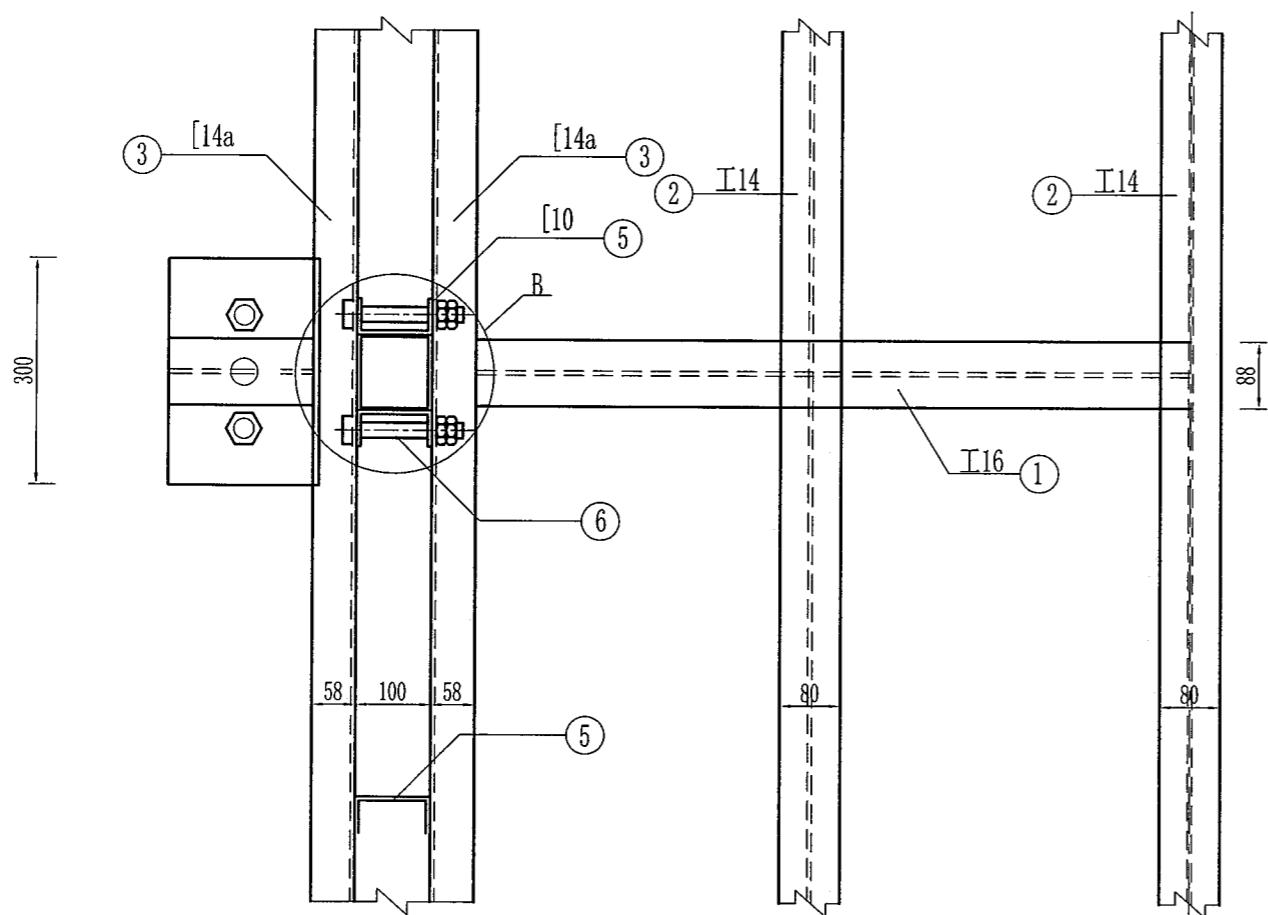
桥跨横断面平面图(非纵向接口) 1:100

- 1、本图尺寸均以毫米计。
- 2、桥面两侧3号[14a槽钢每隔1米用N5焊接连接以加强两槽钢的整体性。
- 3、桥跨横断面细部构造平面图中B大样为非纵向接口示意图，纵向接口位置需错开布置，且每根横梁上的接头位置不多于3个，8号连接板构造尺寸参考《纵梁连接构造图》，本图数量表中未作统计。
- 4、数量表中不包括悬吊系统的数量，N6、N6'配套的螺栓、螺母数量详见《纵梁连接构造图》。
- 5、所有钢件接头焊缝应严格按照规范要求焊接密实。
- 6、所有焊接要求采用三级焊缝。
- 7、槽型钢、工字型钢分别采用GB707-1988和GB706-2016标准。

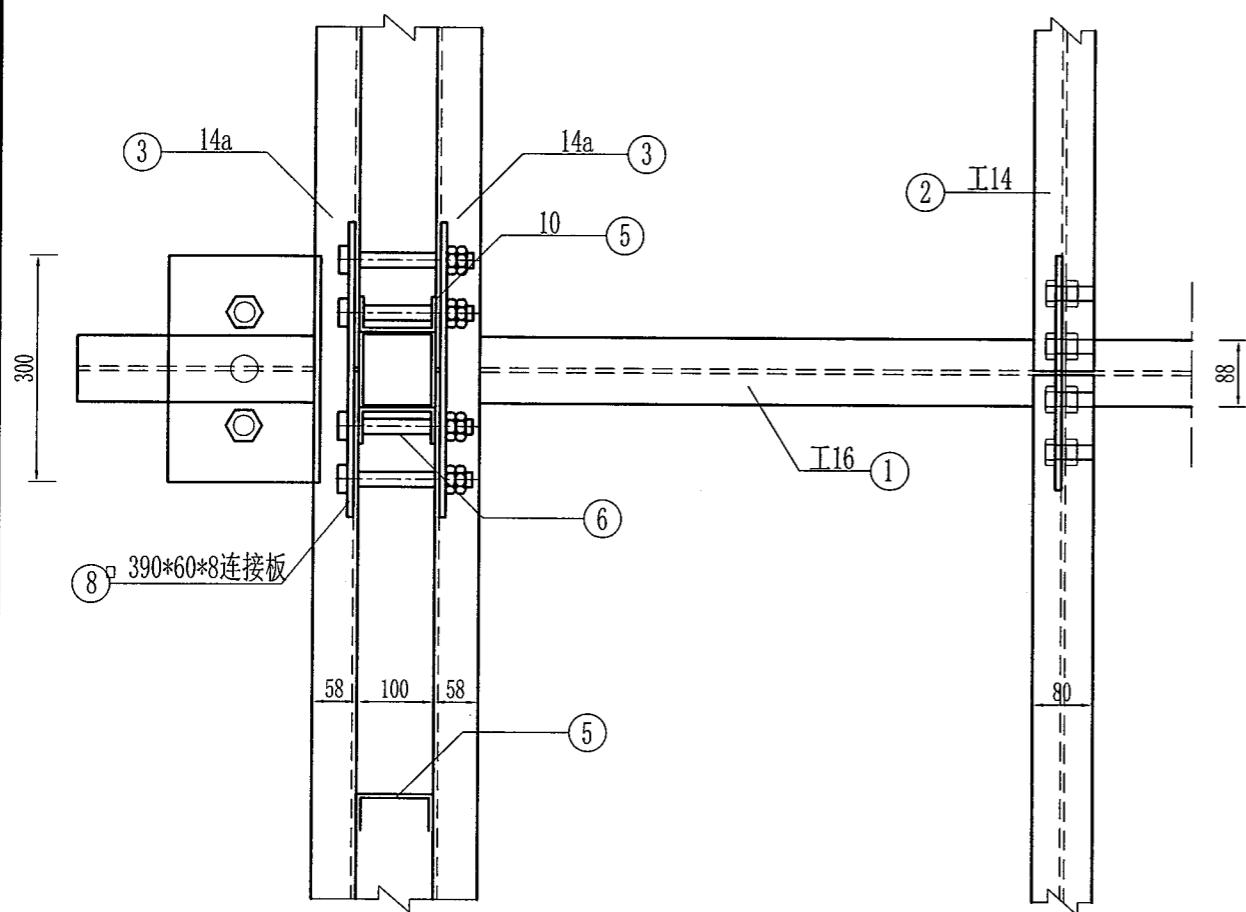
桥跨横断面平面图(纵向接口) 1:100

- 1、本图尺寸均以毫米计。
- 2、桥面两侧3号[14a槽钢每隔1米用N5焊接连接以加强两槽钢的整体性。
- 3、桥跨横断面细部构造平面图中B大样为非纵向接口示意图，纵向接口位置需错开布置，且每根横梁上的接头位置不多于3个，8号连接板构造尺寸参考《纵梁连接构造图》，本图数量表中未作统计。
- 4、数量表中不包括悬吊系统的数量，N6、N6' 配套的螺栓、螺母数量详见《纵梁连接构造图》。
- 5、所有钢件接头焊缝应严格按规范要求焊接密实。
- 6、所有焊接要求采用三级焊缝。
- 7、槽型钢、工字型钢分别采用GB707-1988和GB706-2016标准。

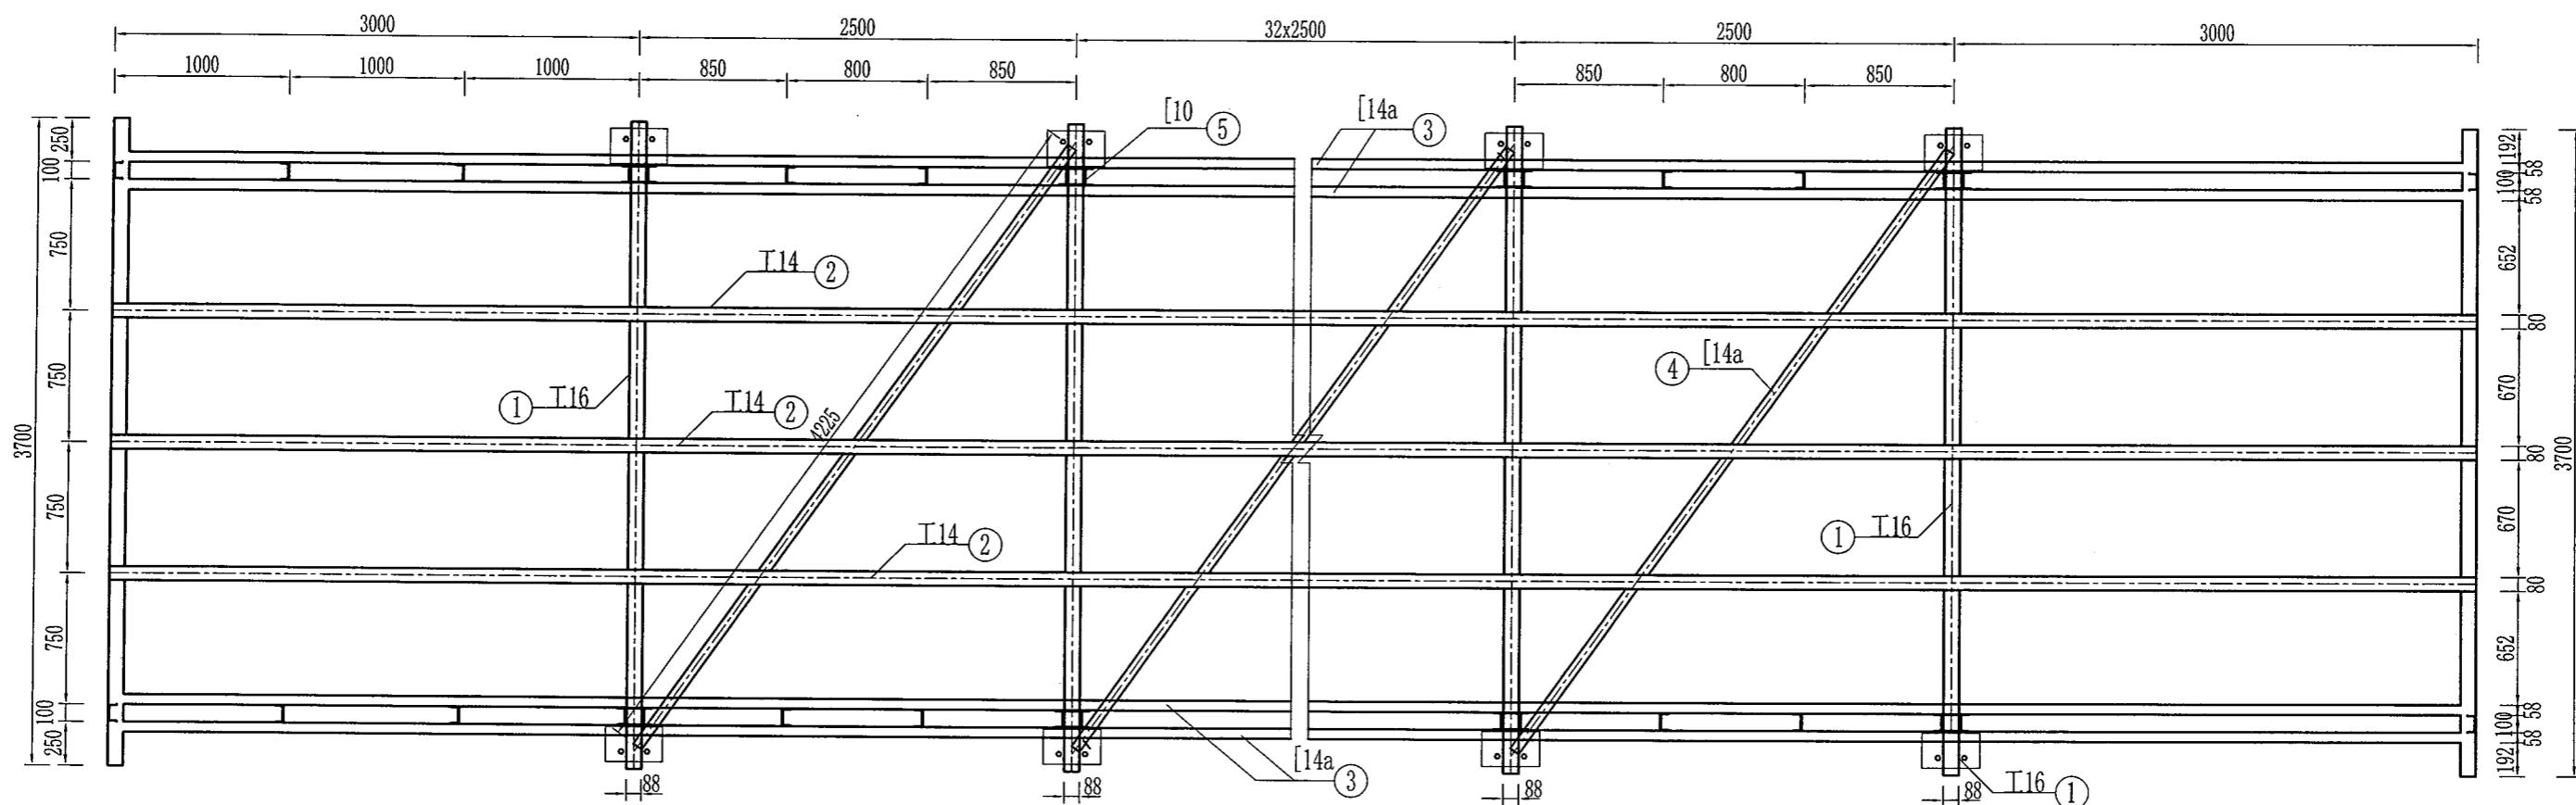
桥面系骨架平面布置图 1:100

- 1、本图尺寸均以毫米为单位。
- 2、所有钢件接头焊缝应严格按规范要求焊接密实。
- 3、所有焊接要求采用三级焊缝。
- 4、槽型钢、工字型钢分别采用GB707-1988和GB706-2016标准。

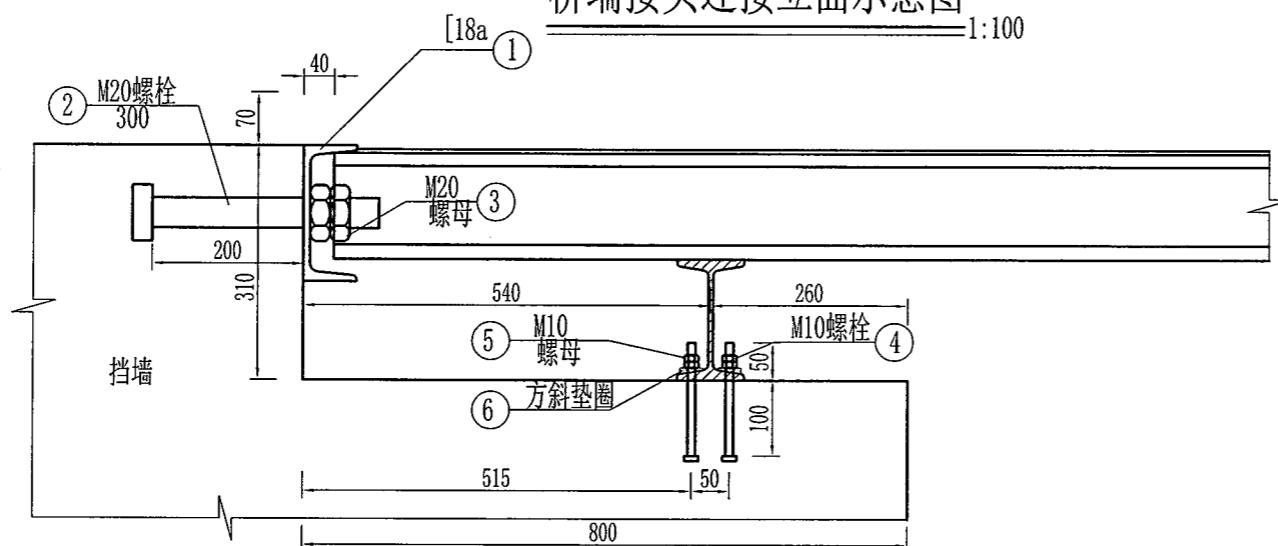
桥端接头连接立面示意图

- 1、本图尺寸单位以毫米计。
- 2、浇注塔墩时应注意准确预埋螺栓。
- 3、所有钢件接头焊缝应严格按规范要求焊接密实。
- 4、所有焊接要求采用三级焊缝。
- 5、槽型钢、工字型钢分别采用GB707-1988和GB706-2016标准。

本桥纵向梁体采用螺栓连接，避免纵梁单根过长产生脆性破坏。纵梁与索塔双柱之间挡墙采用螺栓预埋连接，也有效的限制了纵梁的移动。

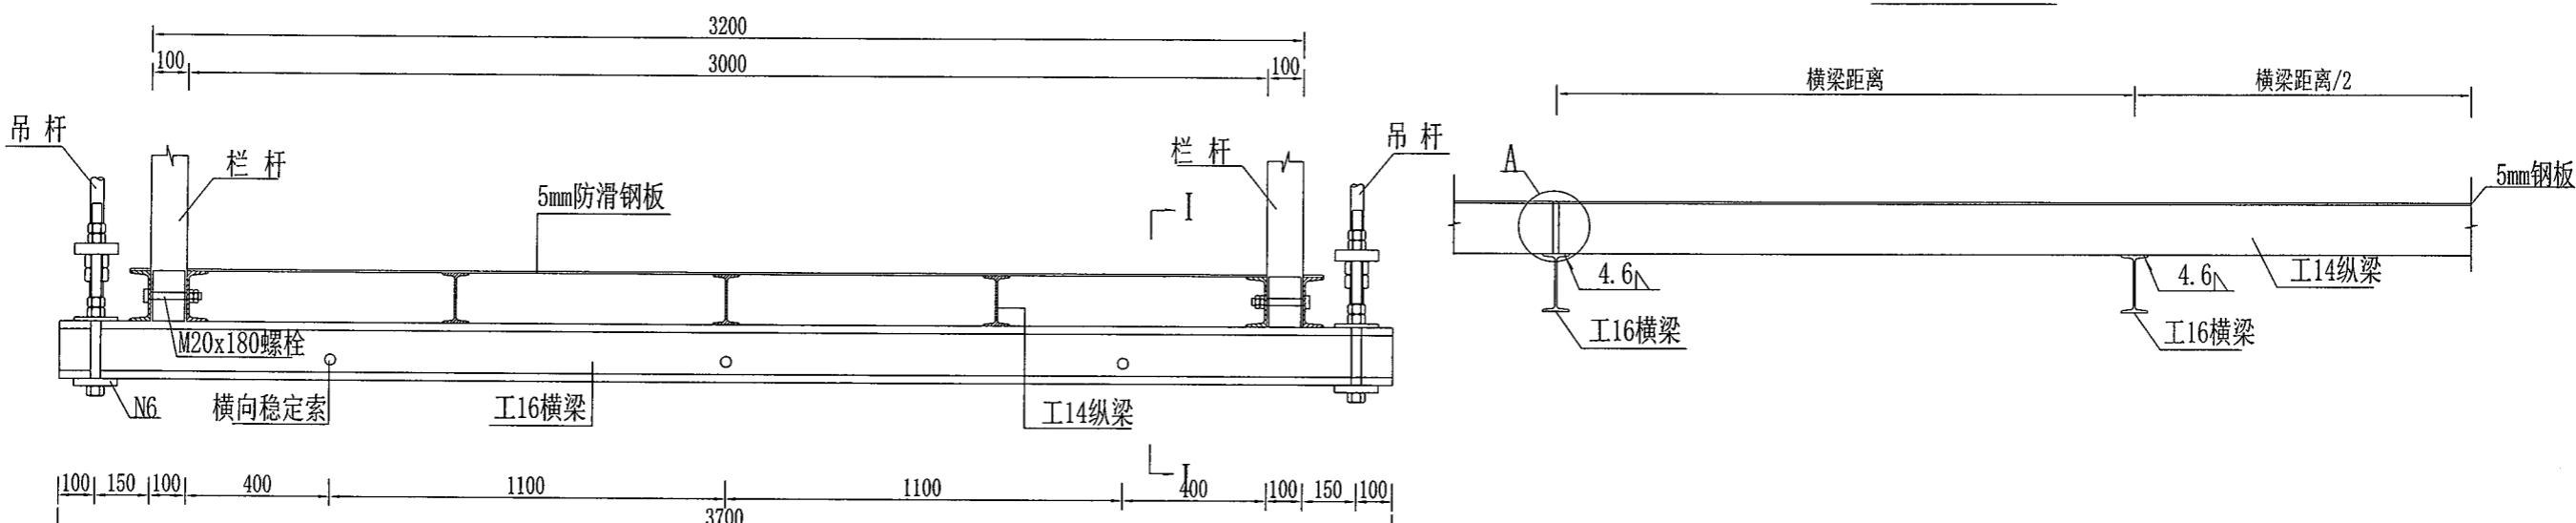
桥道系横断面图

- 1、本图尺寸以毫米计；
 - 2、横梁与纵梁的连接采用焊接；
 - 3、纵梁连接采用螺栓连接，纵梁接头每5米一个（个别除外），纵梁标准长4995mm，相邻纵梁的接头应错开，且每根横梁上接头的位置不多于3个。
 - 4、本图中各个构件的编号与《主桥桥面系构造图》中的构件编号相同。
 - 5、所有铁件均需采用镀锌处理进行防腐，每平方米不少于600g，防腐总面积都已经计入总数量表中。

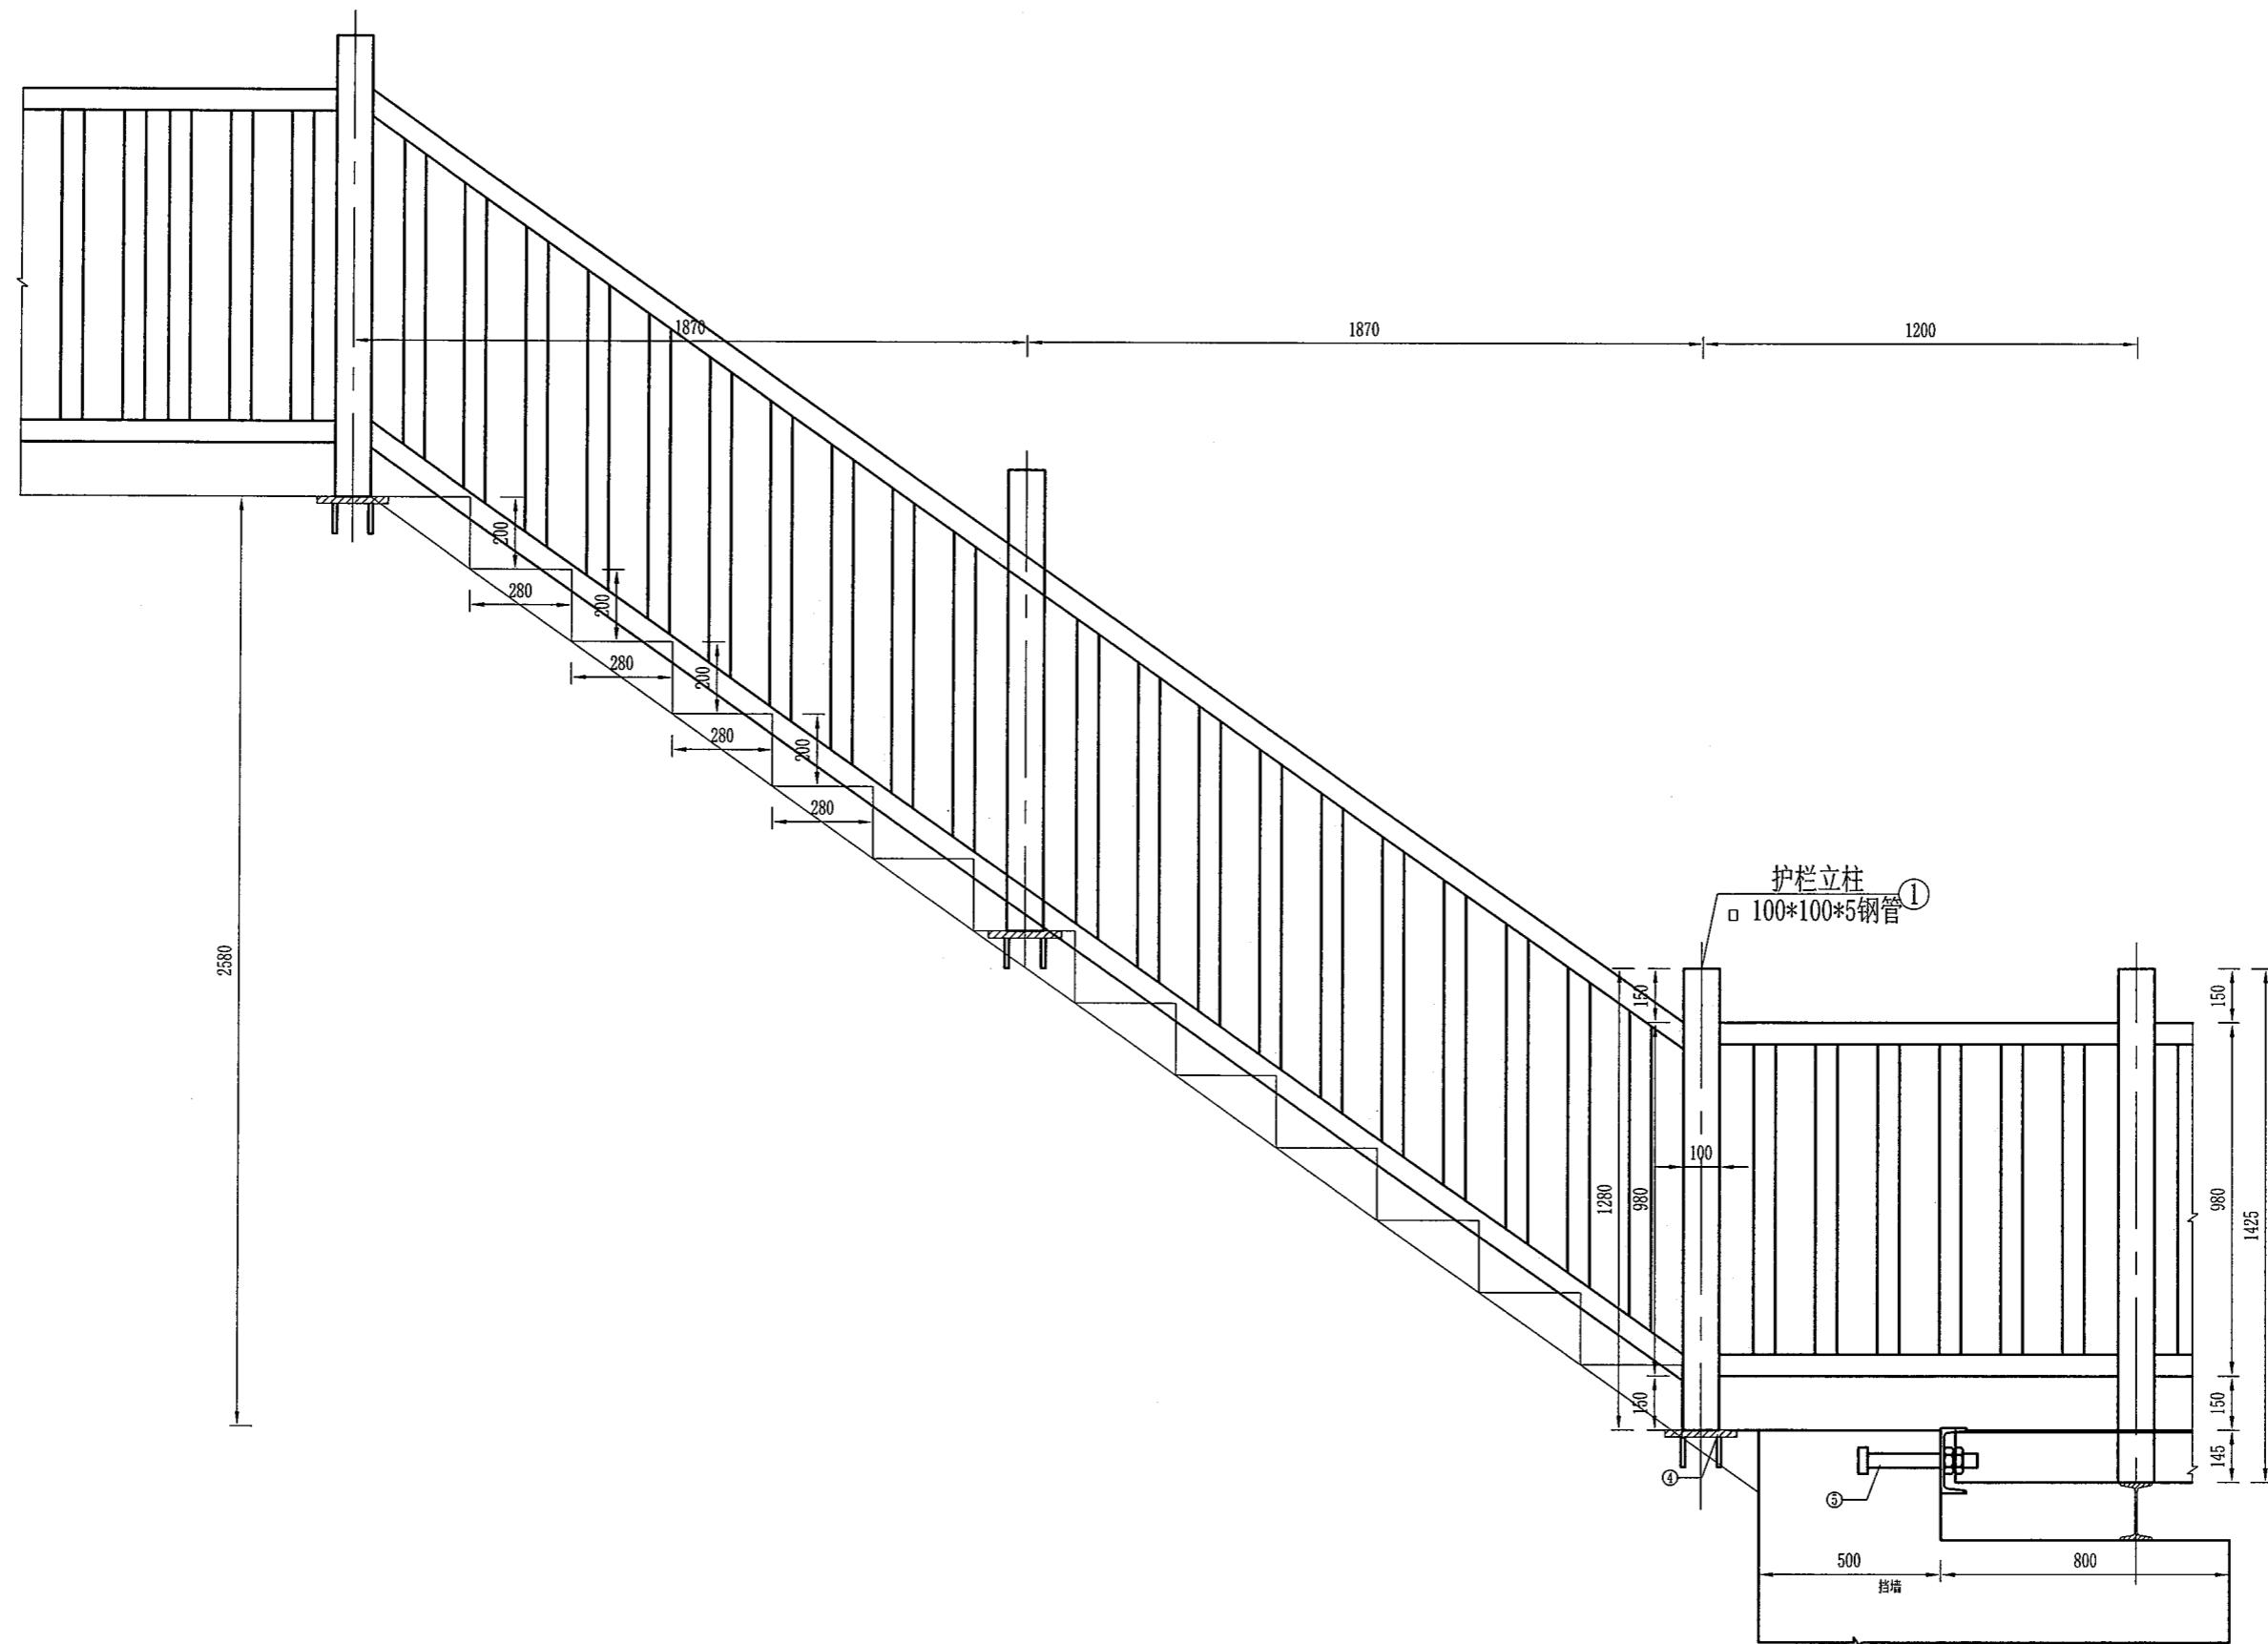
起点侧栏杆布置示意图 1:100

1. 本图尺寸均以毫米为单位。
2. 护栏立柱与纵横梁中的横梁采用手工电弧焊接，栏杆立柱的距离即为横梁间距。护栏立柱在侧面与纵梁也采用手工电弧焊接，护栏立柱与扶手及竖向栏杆之间均采用手工电弧焊接，须作二次防锈处理。
3. 扶手套管设置间距为5m，仅在桥梁范围内设置，其余位置不设置，设置扶手套管处，扶手钢管需断开。
4. 所有铁件均需采用镀锌处理进行防腐，每平方米不少于600g，防腐总面积都已经计入总数量表中。

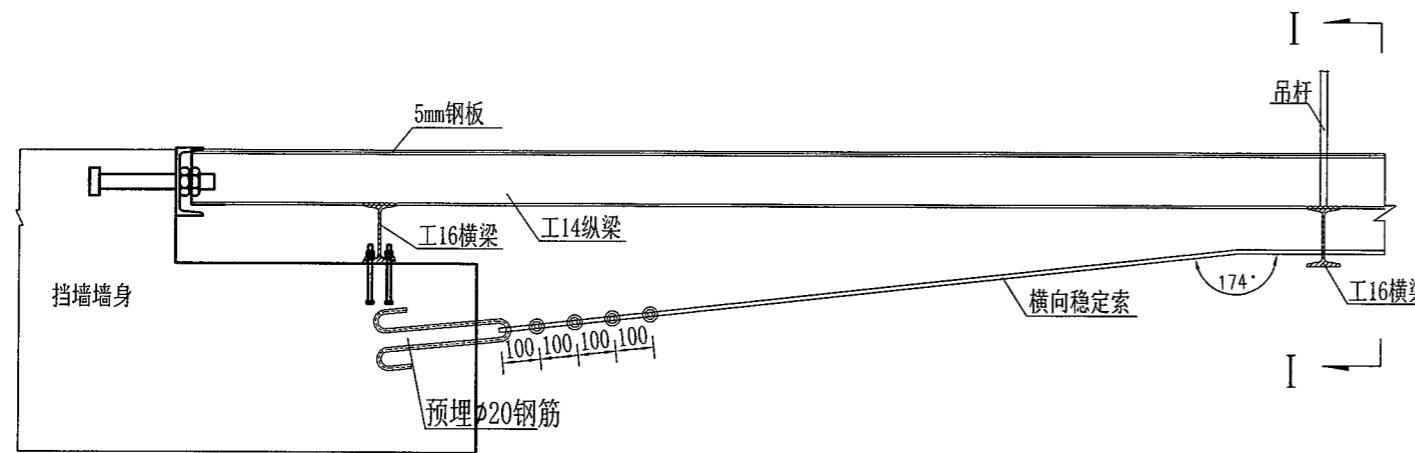
横向稳定索安装示意图

1. 本图尺寸均以毫米计;
2. 参考图中锚固方式, 施工时, 利用原有挡墙预留孔或其它有效方式进行锚固;
3. 钢丝绳在横梁预留孔位置采取了保护措施, 防止钢丝绳磨损。

钢芯钢丝绳。横向共 3 根，两岸锚固于挡墙上。钢丝绳公称抗拉强度为 1770MPa，单股钢丝绳破断力为 252kN。钢丝绳弹性模量采用 1.3×10^5 MPa，根据厂家实际试验数值进行调整。

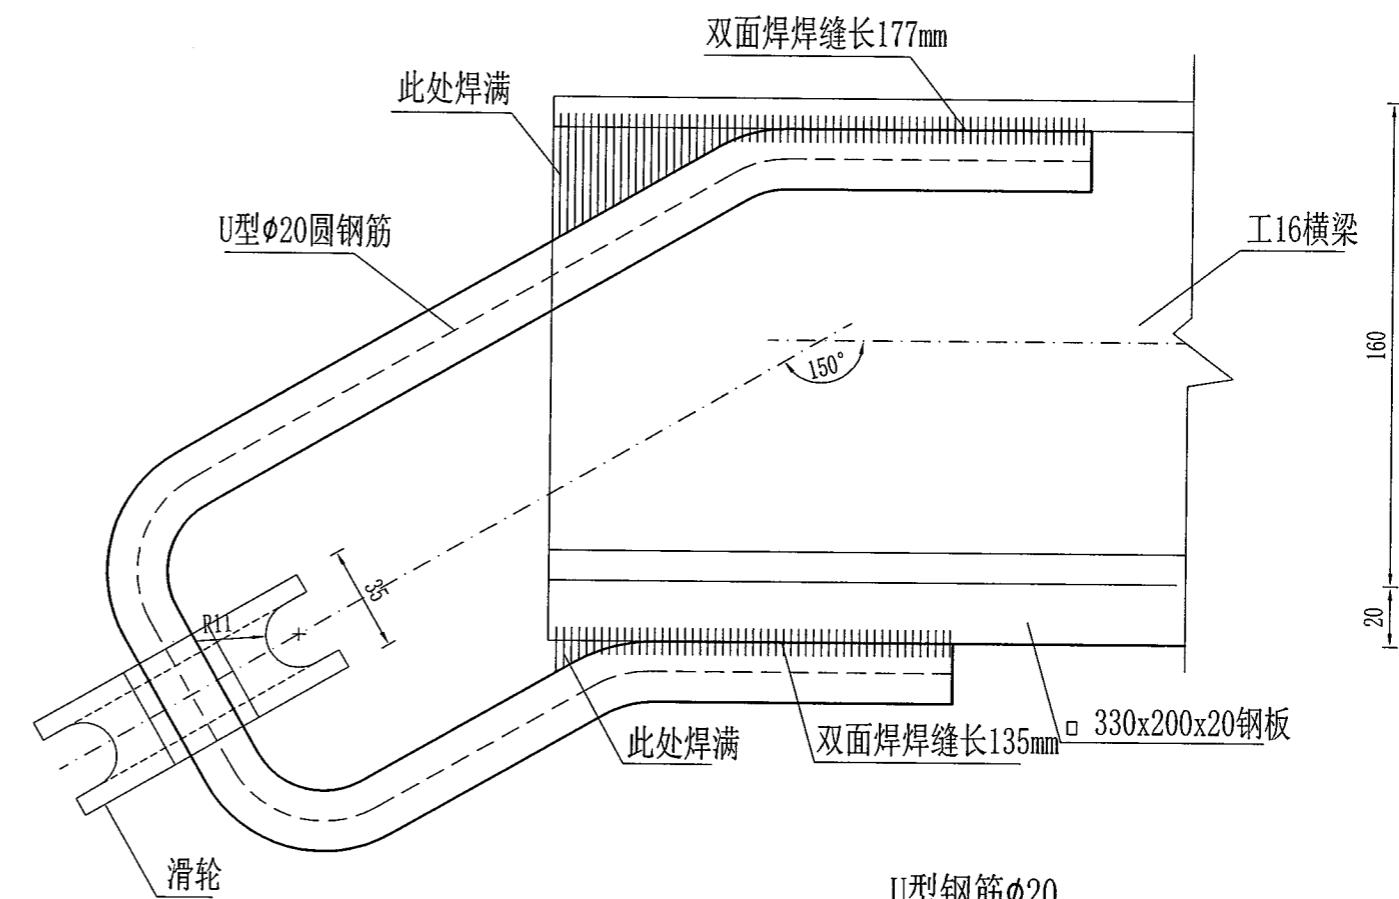
U形钢筋与横梁连接

- 本图尺寸除注明者外，其余均以mm计。
- U型圆钢筋焊接于横梁外侧，通过滑轮与风缆连接。

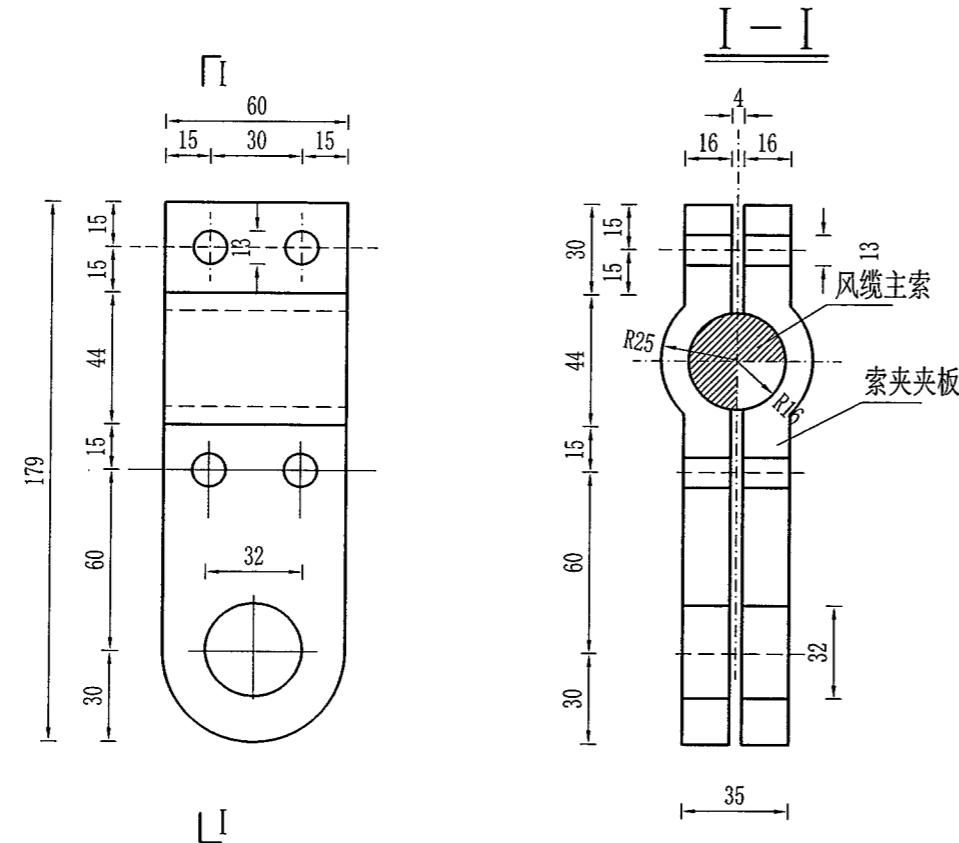
风缆主索索夹

1. 本图尺寸除注明者外，其余均以mm计。
2. 本图所示索夹适用于风缆主索钢丝绳。
3. 滑轮组用于连接风缆主索与风缆拉索。
4. 风缆采用符合GB/T20118-2017标准的6x19W+IWR型钢芯钢丝绳，标准抗拉强度1770MPa。全桥2根。

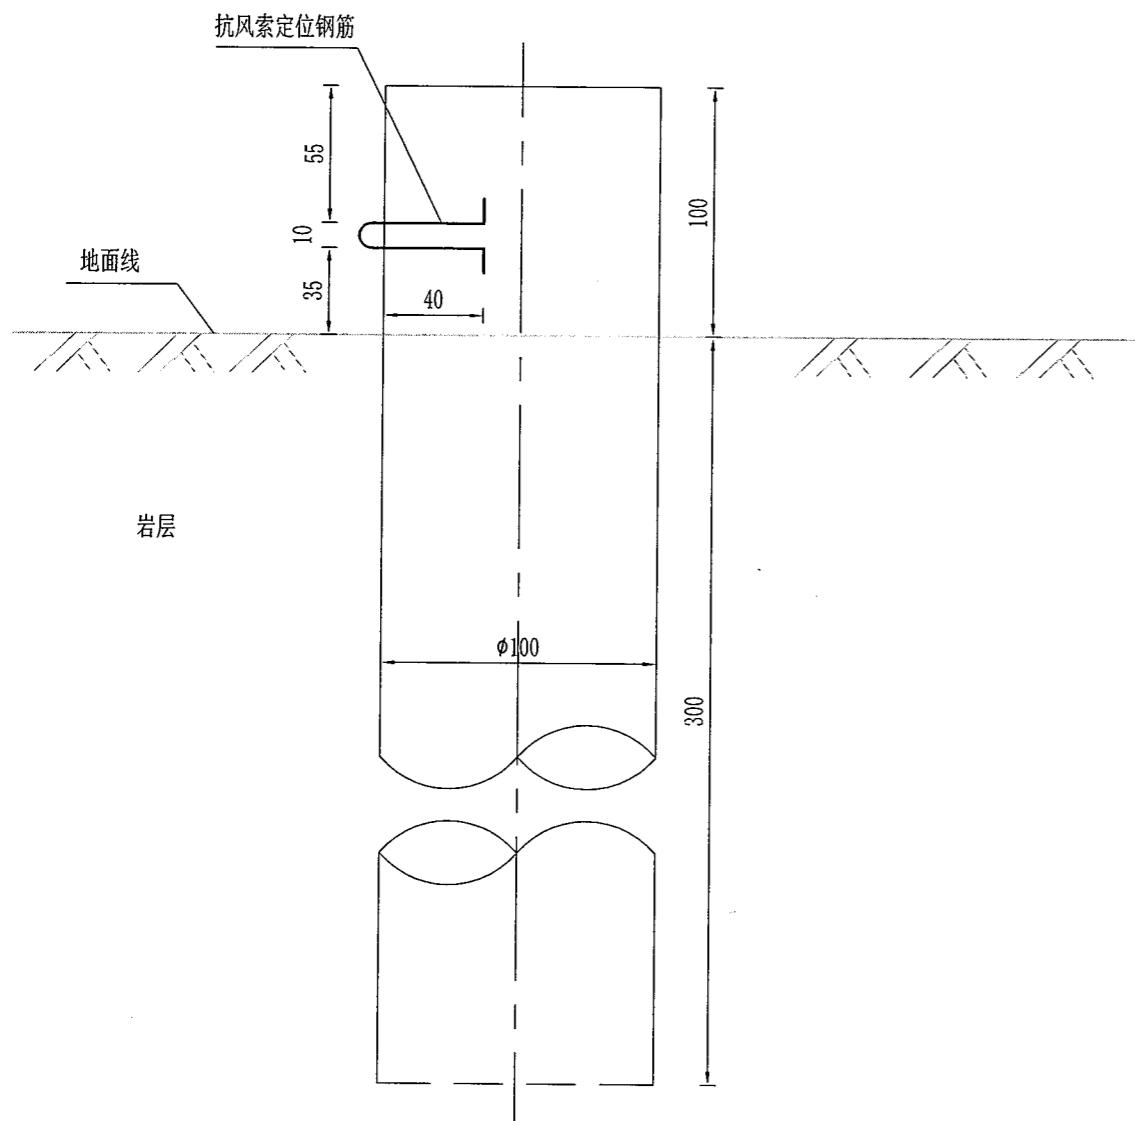
立面图

- 本图尺寸除钢筋直径以mm外，其余均以cm为单位。
- 锚桩采用C30混凝土，锚桩进入弱风化岩石不小于2m，桩长可根据实际情况作适当调整。

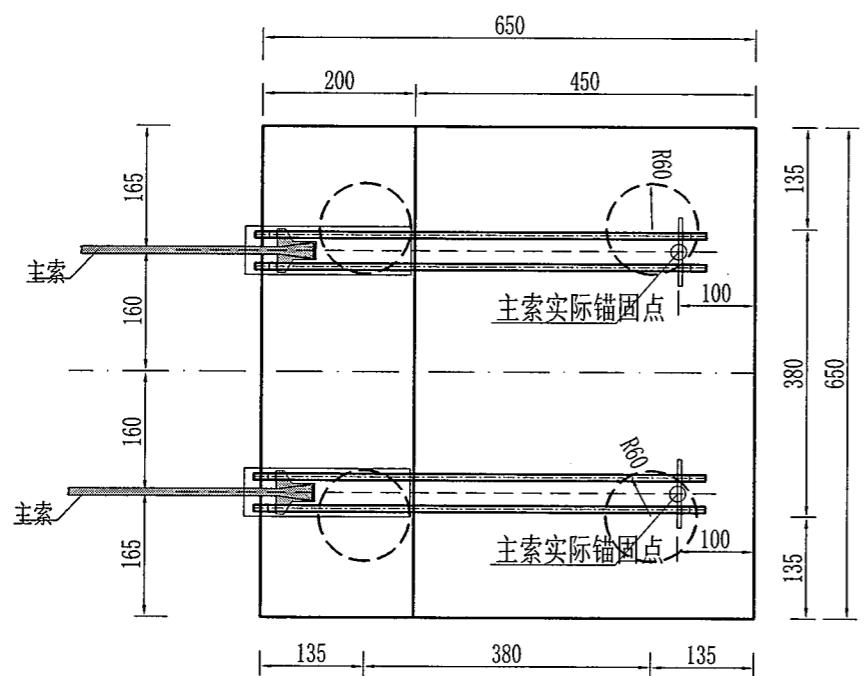
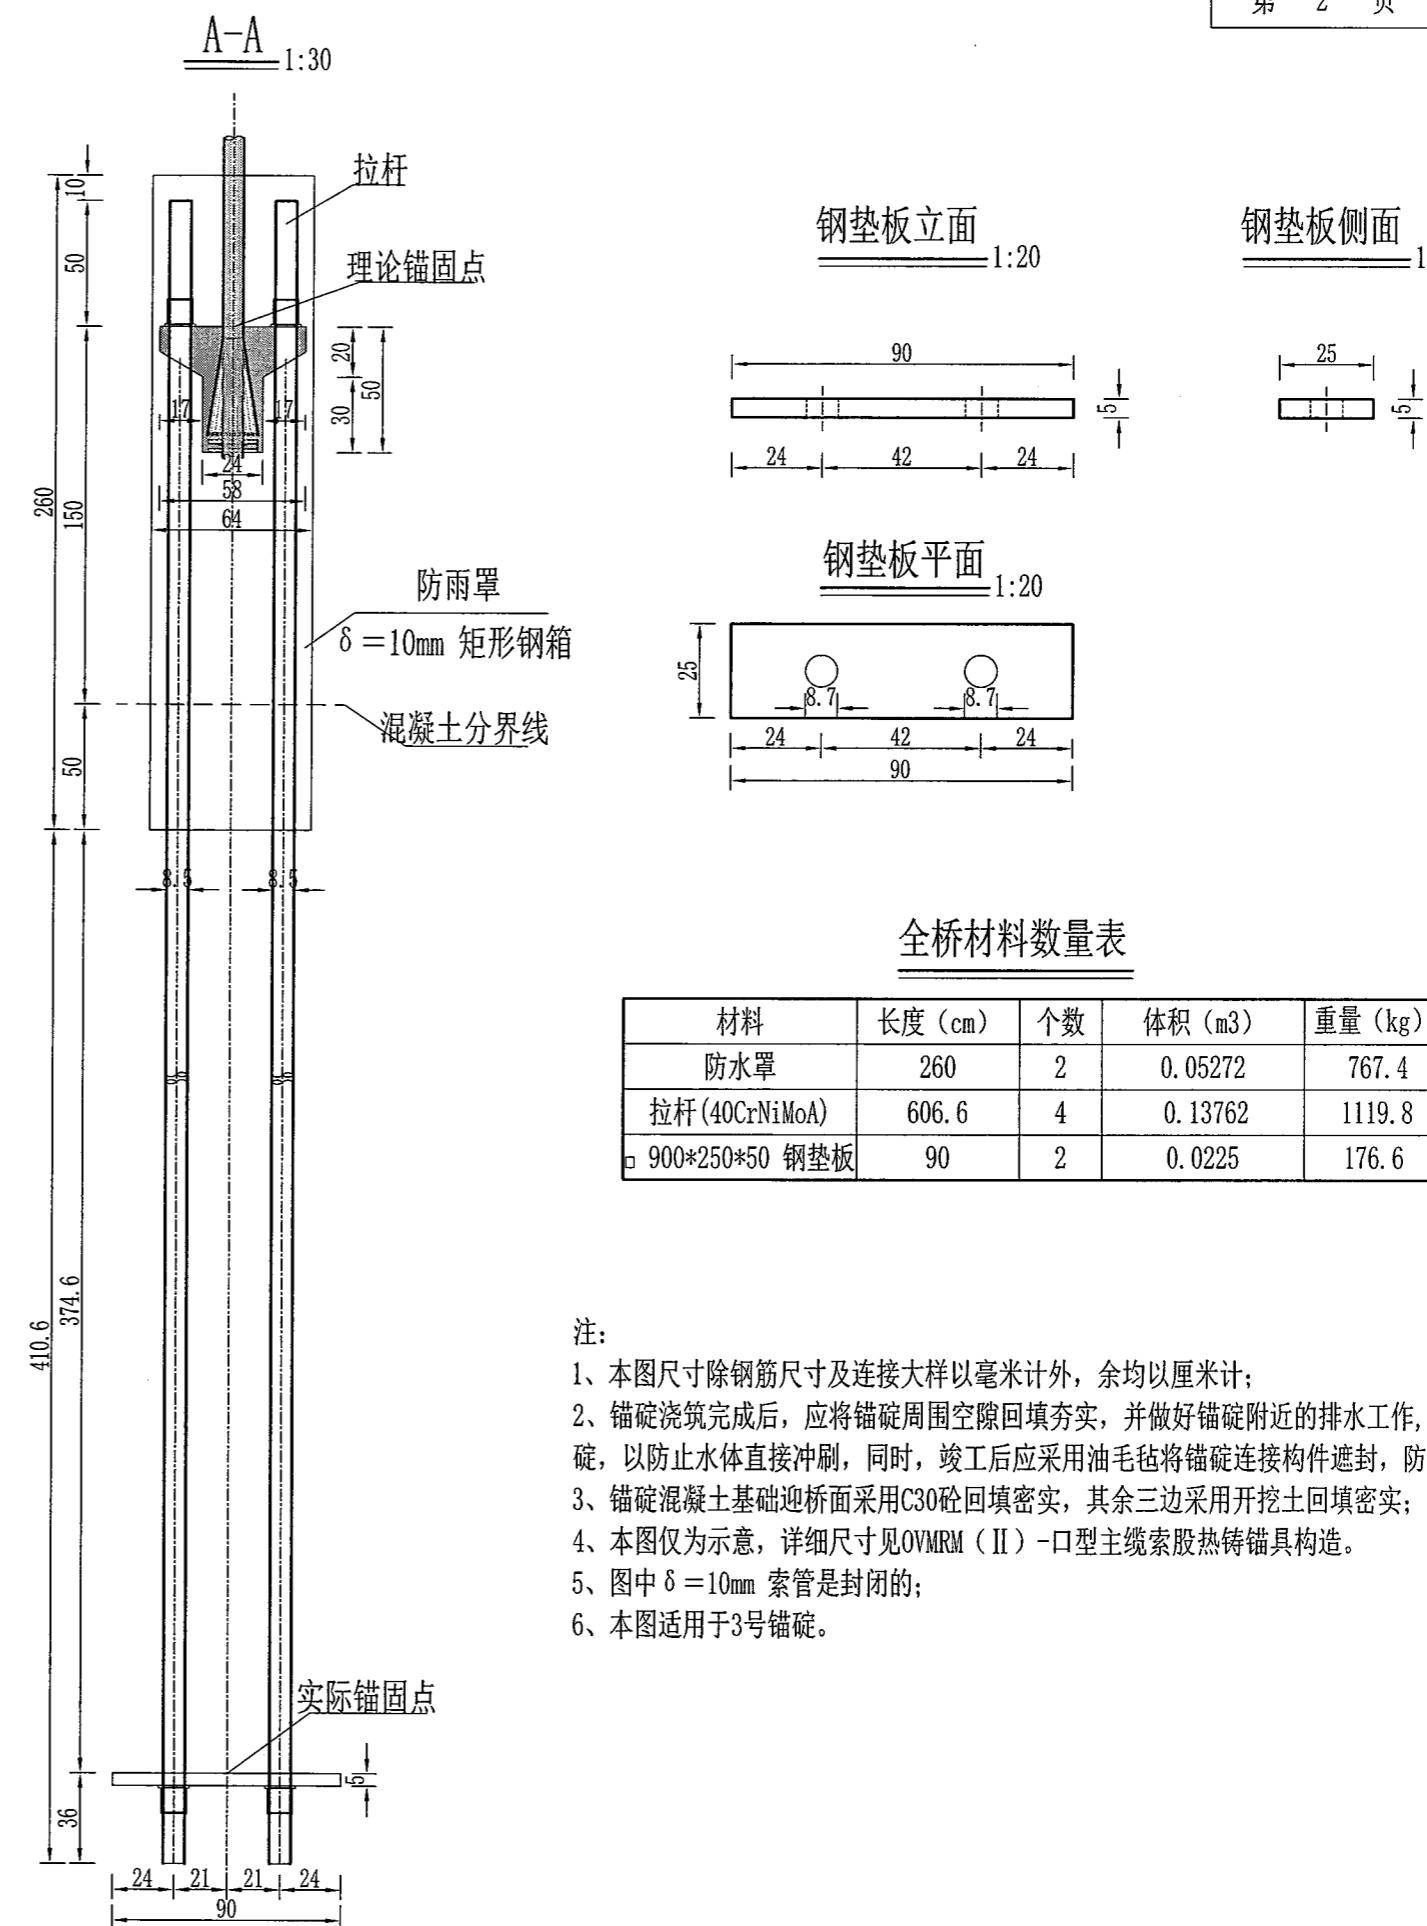
重力式锚碇平面图 1:100

- 1、本图尺寸除钢筋尺寸及连接大样以毫米计外，余均以厘米计；
- 2、锚碇浇筑完成后，应将锚碇周围空隙回填夯实，并做好锚碇附近的排水工作，必要时可加高锚碇，以防止水体直接冲刷，同时，竣工后应采用油毛毡将锚碇连接构件遮封，防止雨水锈蚀；
- 3、锚碇混凝土基础迎桥面采用C30砼回填密实，其余三边采用开挖土回填密实；
- 4、本图仅为示意，详细尺寸见OVMRM (II) -口型主缆索股热铸锚具构造。
- 5、图中 $\delta = 10\text{mm}$ 索管是封闭的；
- 6、本图适用于3号锚碇。

(4) 锚碇浇筑完成后，应将锚碇周围空隙回填夯实，并做好锚碇附近的排水工作，必要时可加高锚碇，以防止水体直接冲刷，同时，竣工后应采用油毡将锚碇连接构件遮封，防止雨水锈蚀；

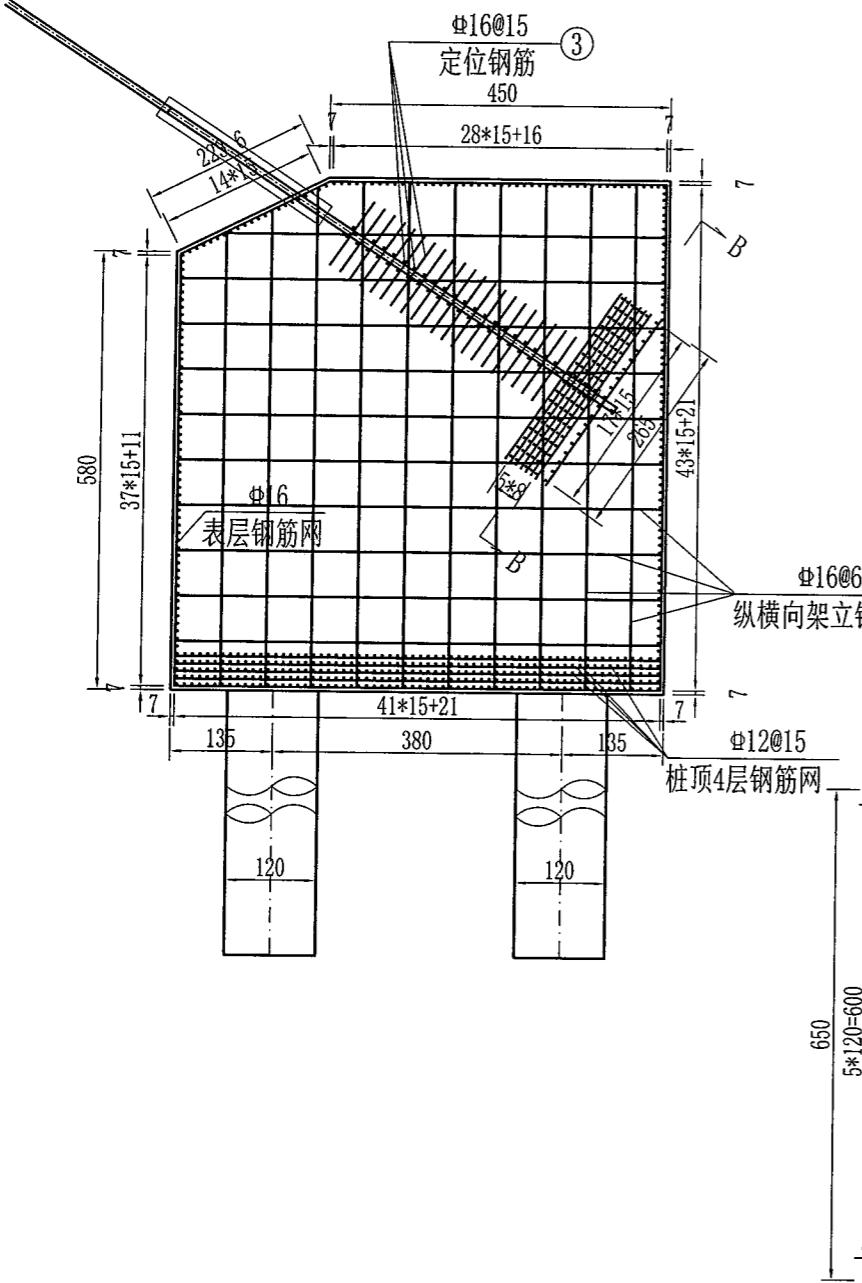
重力式锚碇钢筋图 1:100

- 1、本图尺寸除钢筋尺寸及连接大样以毫米计外，余均以厘米计；
 - 2、锚碇浇筑完成后，应将锚碇周围空隙回填夯实，并做好锚碇附近的排水工作，必要时可加高锚碇以防止水体直接冲刷，同时，竣工后应采用油毛毡将锚碇连接构件遮封，防止雨水锈蚀；
 - 3、锚碇混凝土基础迎桥面采用C30回填密实，其余三边采用开挖土回填密实；
 - 4、混凝土浇注过程中应采取有效措施（如埋设冷却水管等）降低水化热；
 - 5、本锚碇桩基采用人工挖孔桩。
 - 6、本图适用于3号锚碇。

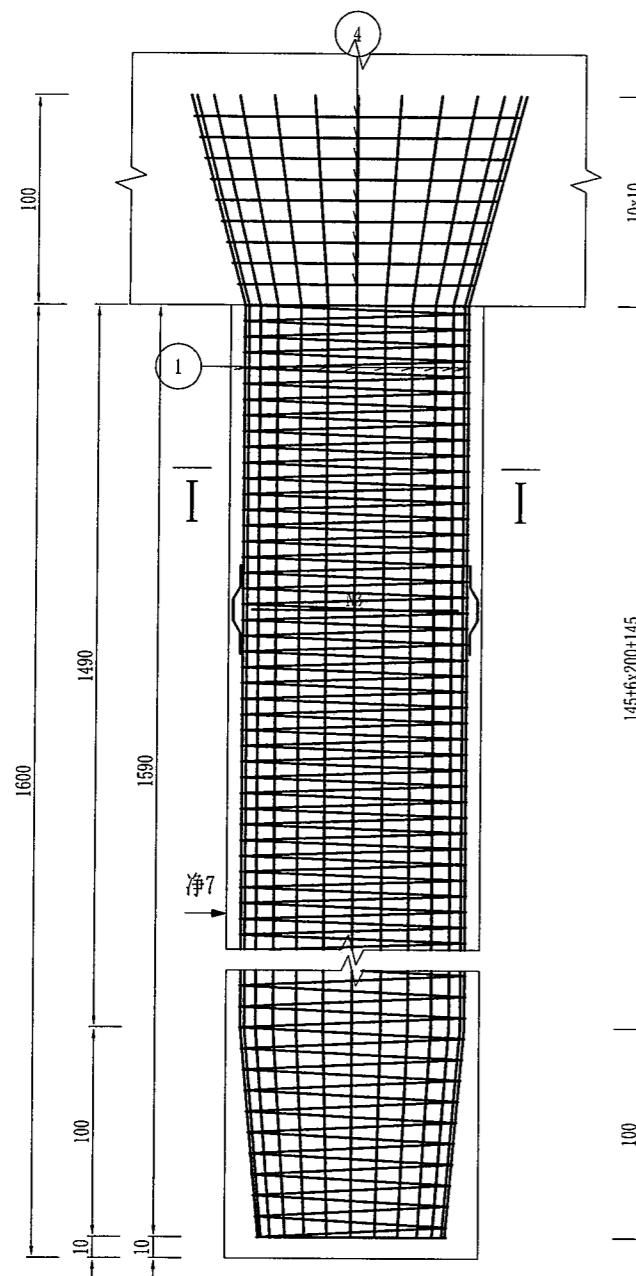
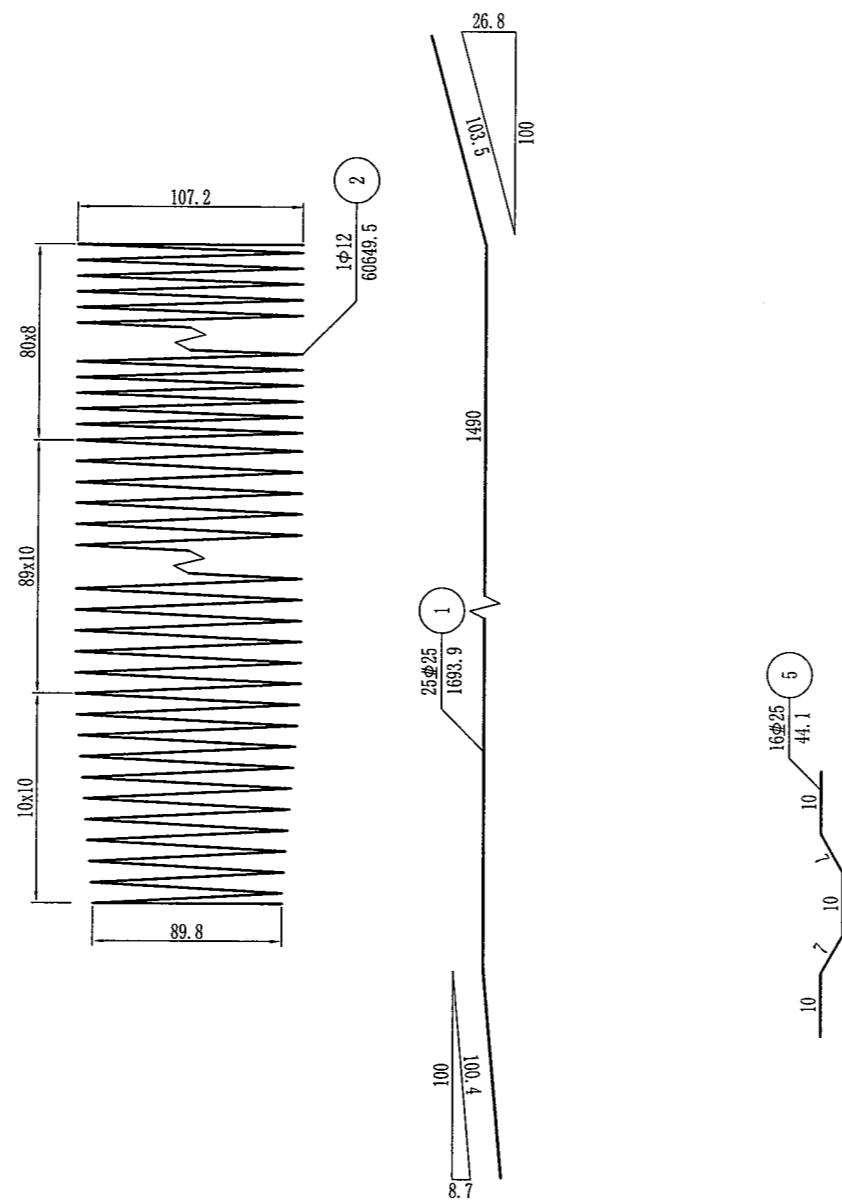
- 本图尺寸除钢筋直径以毫米计外，其余均以厘米计。
- 图中钢筋接头采用双面焊，焊缝长度见图中所示。
- 加强筋N3每2米左右设一根。
- 定位筋N5焊在钢筋骨架上，钢筋混凝土段每4米左右沿圆周等距离焊4根，上下层错开布置。
- 伸入盖梁内钢筋除受构造限制外，应做成与竖直线成15度角的喇叭形。
- 本图适用于3号锚碇桩基。
