通江县毛浴镇铁索桥改建桥梁工程项目

一阶段施工图设计文件

K0+000~K0+143.5 全长 143.5m

设计总说明

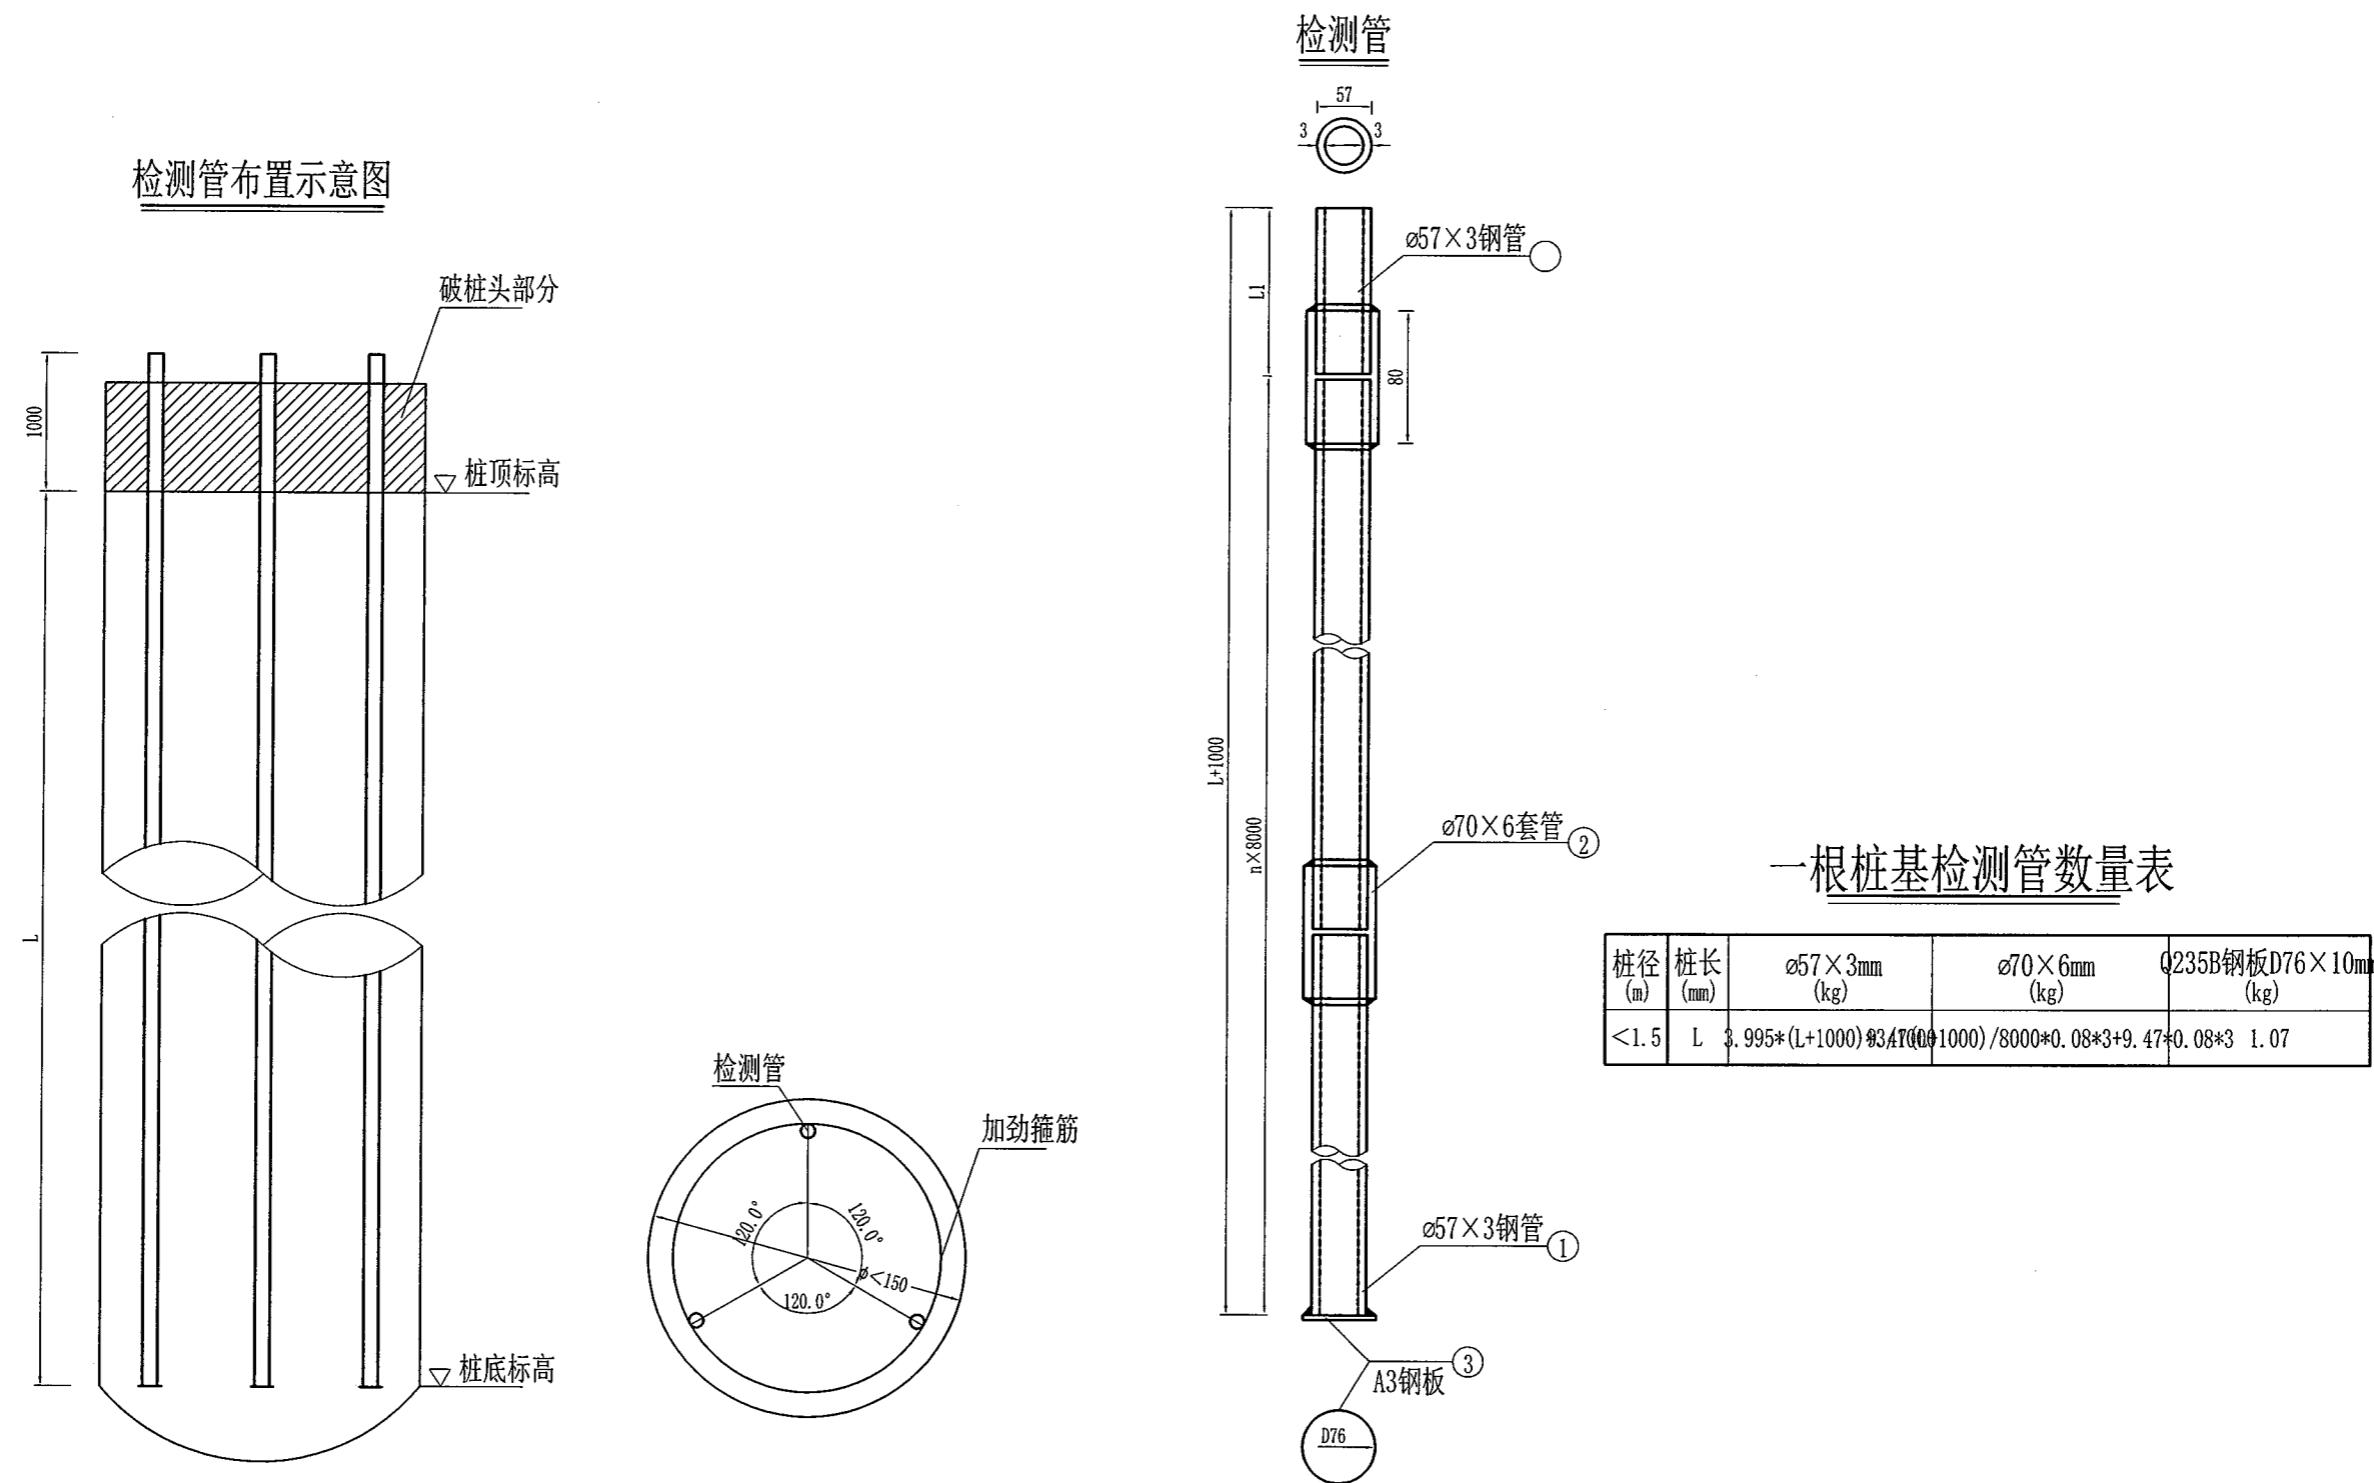
1. 本图尺寸除注明外，其余均以mm计。
2. 检测管外径 $\varnothing 57\text{mm}$ 上端高出基桩顶面必须 $\geq 30\text{cm}$ ，接头处用 $\varnothing 70\text{mm}$ 的钢管焊接；下端用钢板封底焊牢，不可漏水，浇筑混凝土前，将其灌满水，上口用塞子堵死。
3. 检测管 $\varnothing 57 \times 3\text{mm}$ 单位重: 3.995kg/m, $\varnothing 70 \times 6\text{mm}$ 单位重: 9.470kg/m, Q235B钢板 $D76 \times 10\text{mm}$, 每块重: 0.356kg。

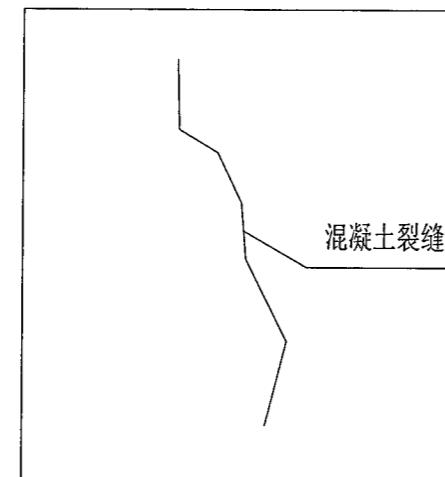
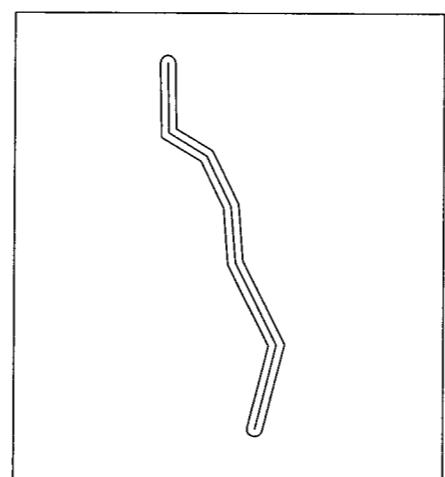
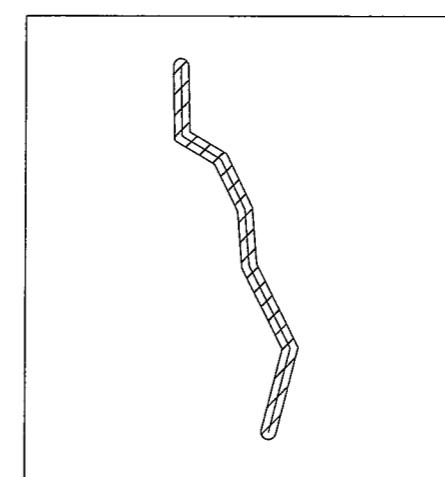
裂缝修复施工工艺

第一步：在裂缝上口凿一V形槽，宽 $1\sim2\text{cm}$ ，深约 0.5cm ，槽面应尽量平整。

第二步：钢丝刷清理缝口，吹清缝内灰砂炭，烘干混凝土表面，然后再用毛刷蘸上工业酒精、把沿裂缝两侧 $20\sim30\text{mm}$ 处擦洗干净并保持干燥。

1. 本图适用于宽度小于 0.15mm 的裂缝修复，修复方式为裂缝封闭；
2. 处理前首先进行表面处理，对砼构件上的裂缝，用凿子沿裂表面凿出一条宽 $10\sim20\text{mm}$ 深约 5mm 的“V”形槽，清除裂缝表面的灰尘、白灰、浮渣及松散层等污物；
3. 然后再用毛刷蘸上工业酒精，把沿裂缝两侧 $20\sim30\text{mm}$ 处擦洗干净并保持干燥；
4. 在清理后的“V”形槽表面用漆刷刷一层封闭底胶；
5. 待封闭底胶固化后，用封闭胶将“V”形槽密封修平；
6. 检查封闭情况，观察是否有漏封或异常情况，确保所封闭的裂缝密实性，发现缺陷应及时补救，以确保工程质量；
7. 待粘结剂固化后，（固化时间随环境温度、湿度而变化）将裂缝表面用磨光机对裂缝表面进行磨光处理。

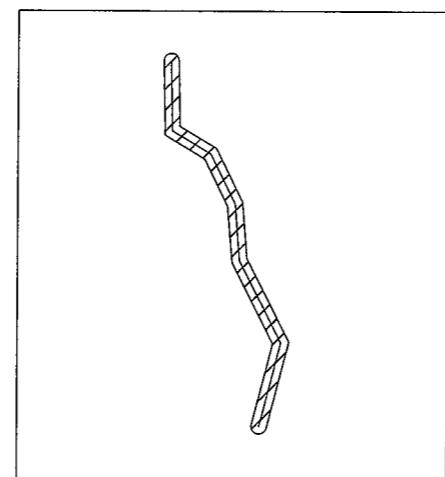
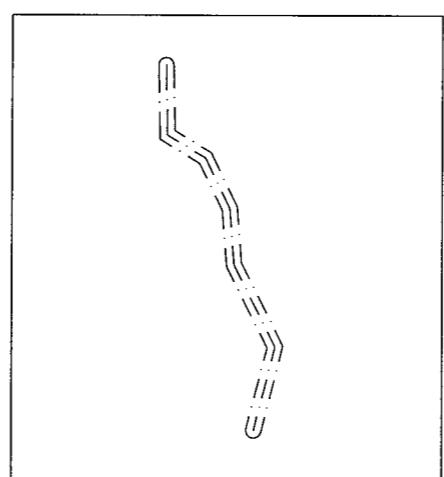
第三步：在清理后的V形槽表面用漆刷刷一层封闭底胶。

第四步：封闭底胶固化后，用封闭胶将V形槽密封修平。

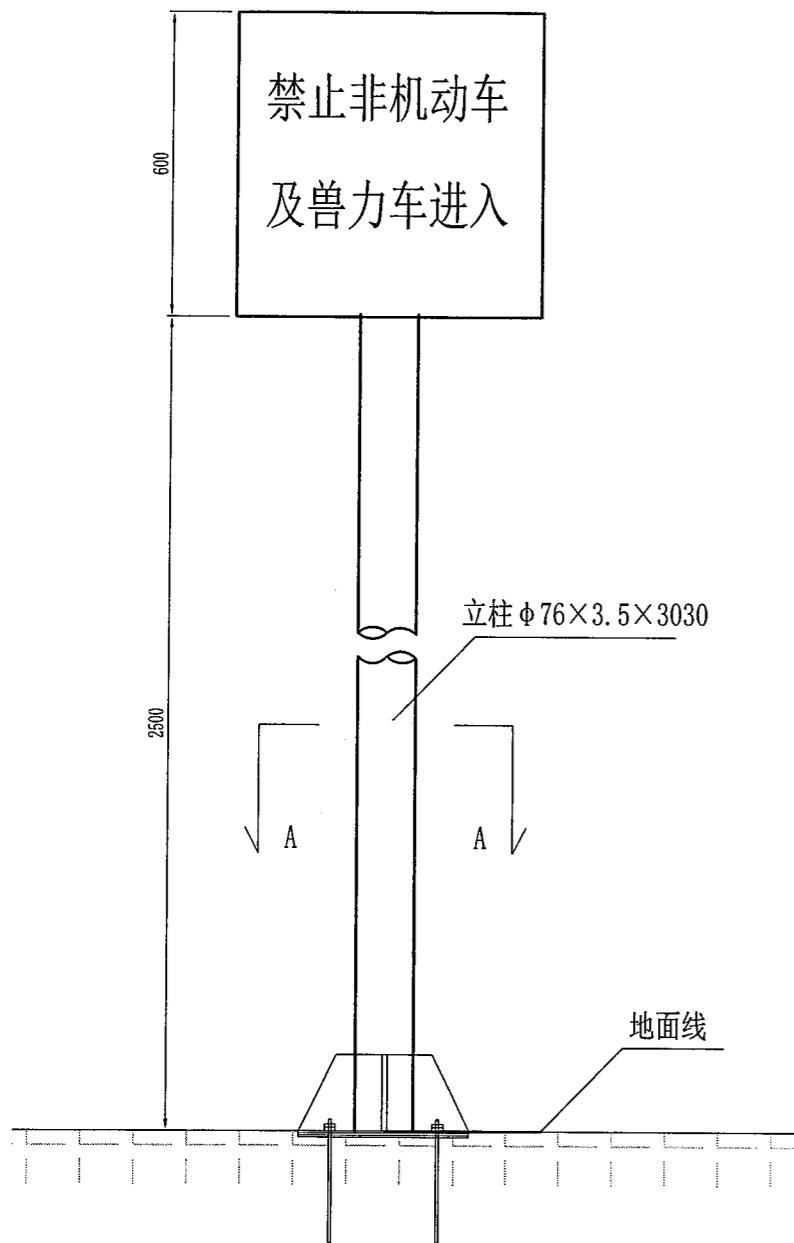
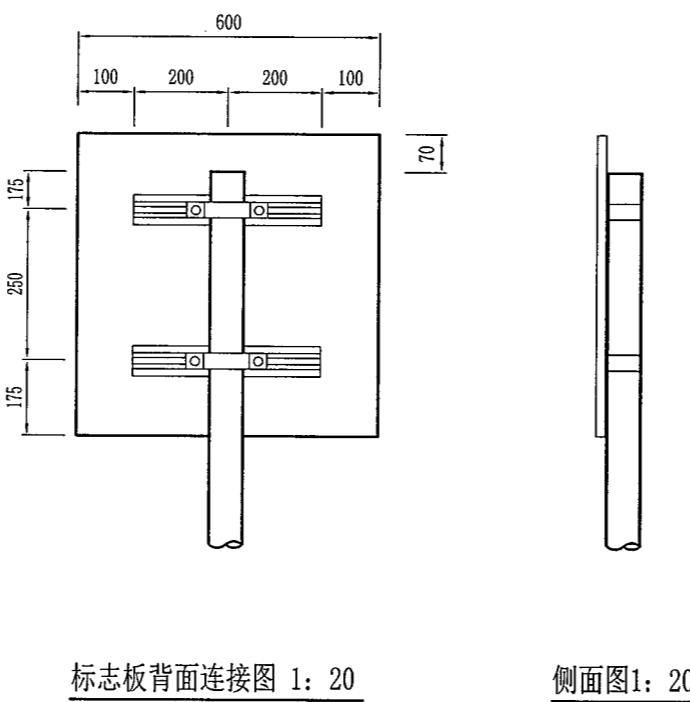
- 1、本图尺寸除特殊说明外，均以mm为单位。
- 2、本警示牌应设置在两侧桥头显眼位置。

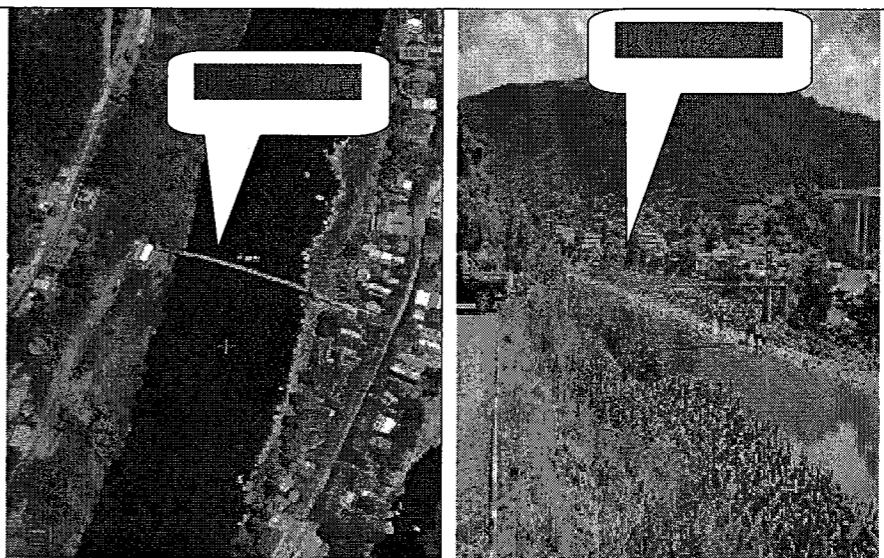
照片 2-1 场地地貌照

拟建桥梁所处地貌类型为河谷地貌，两岸地势较陡，地面高程为 303.00-330.80m，坡度为 20-40°，局部较陡，韦岩石陡坎，见地貌照和卫星照片 2-1。

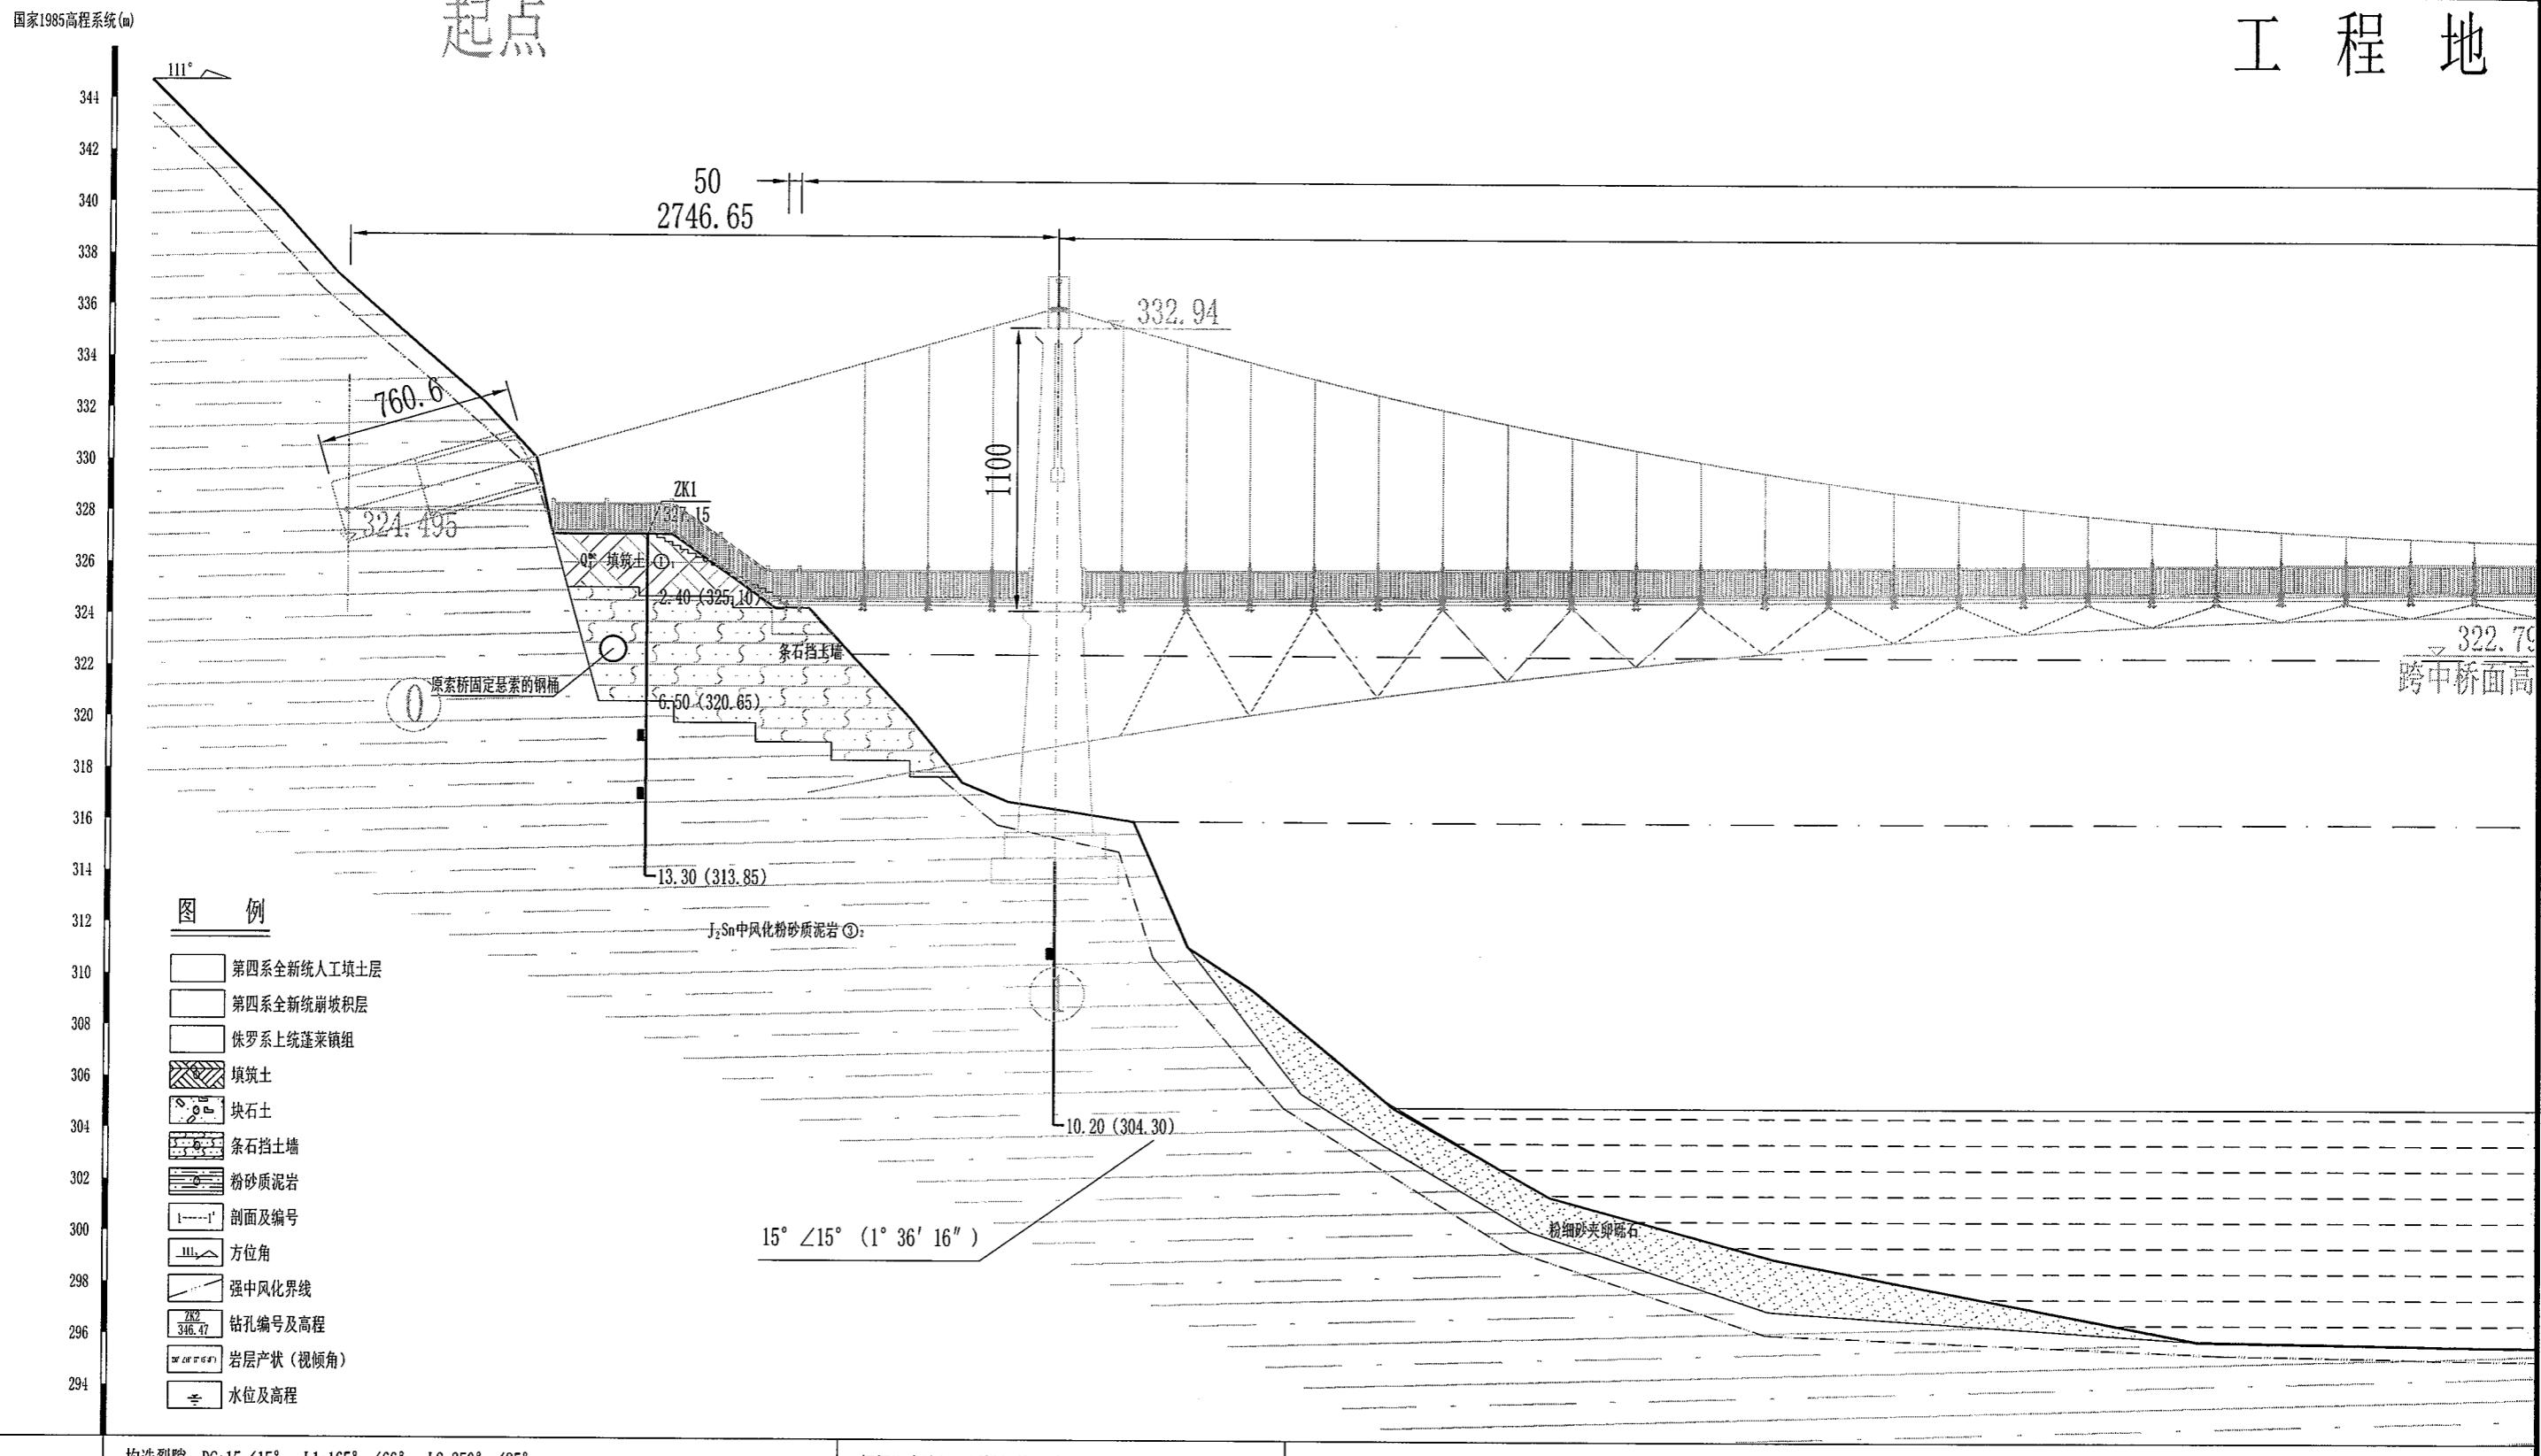
质剖面图

工程地质特征	四川省通川工程技术开发有限公司	通江县毛浴镇铁索桥建设工程	工程地质剖面图	设计	复核	审核	图号	1-1	日期	2022.7.15
--------	-----------------	---------------	---------	----	----	----	----	-----	----	-----------

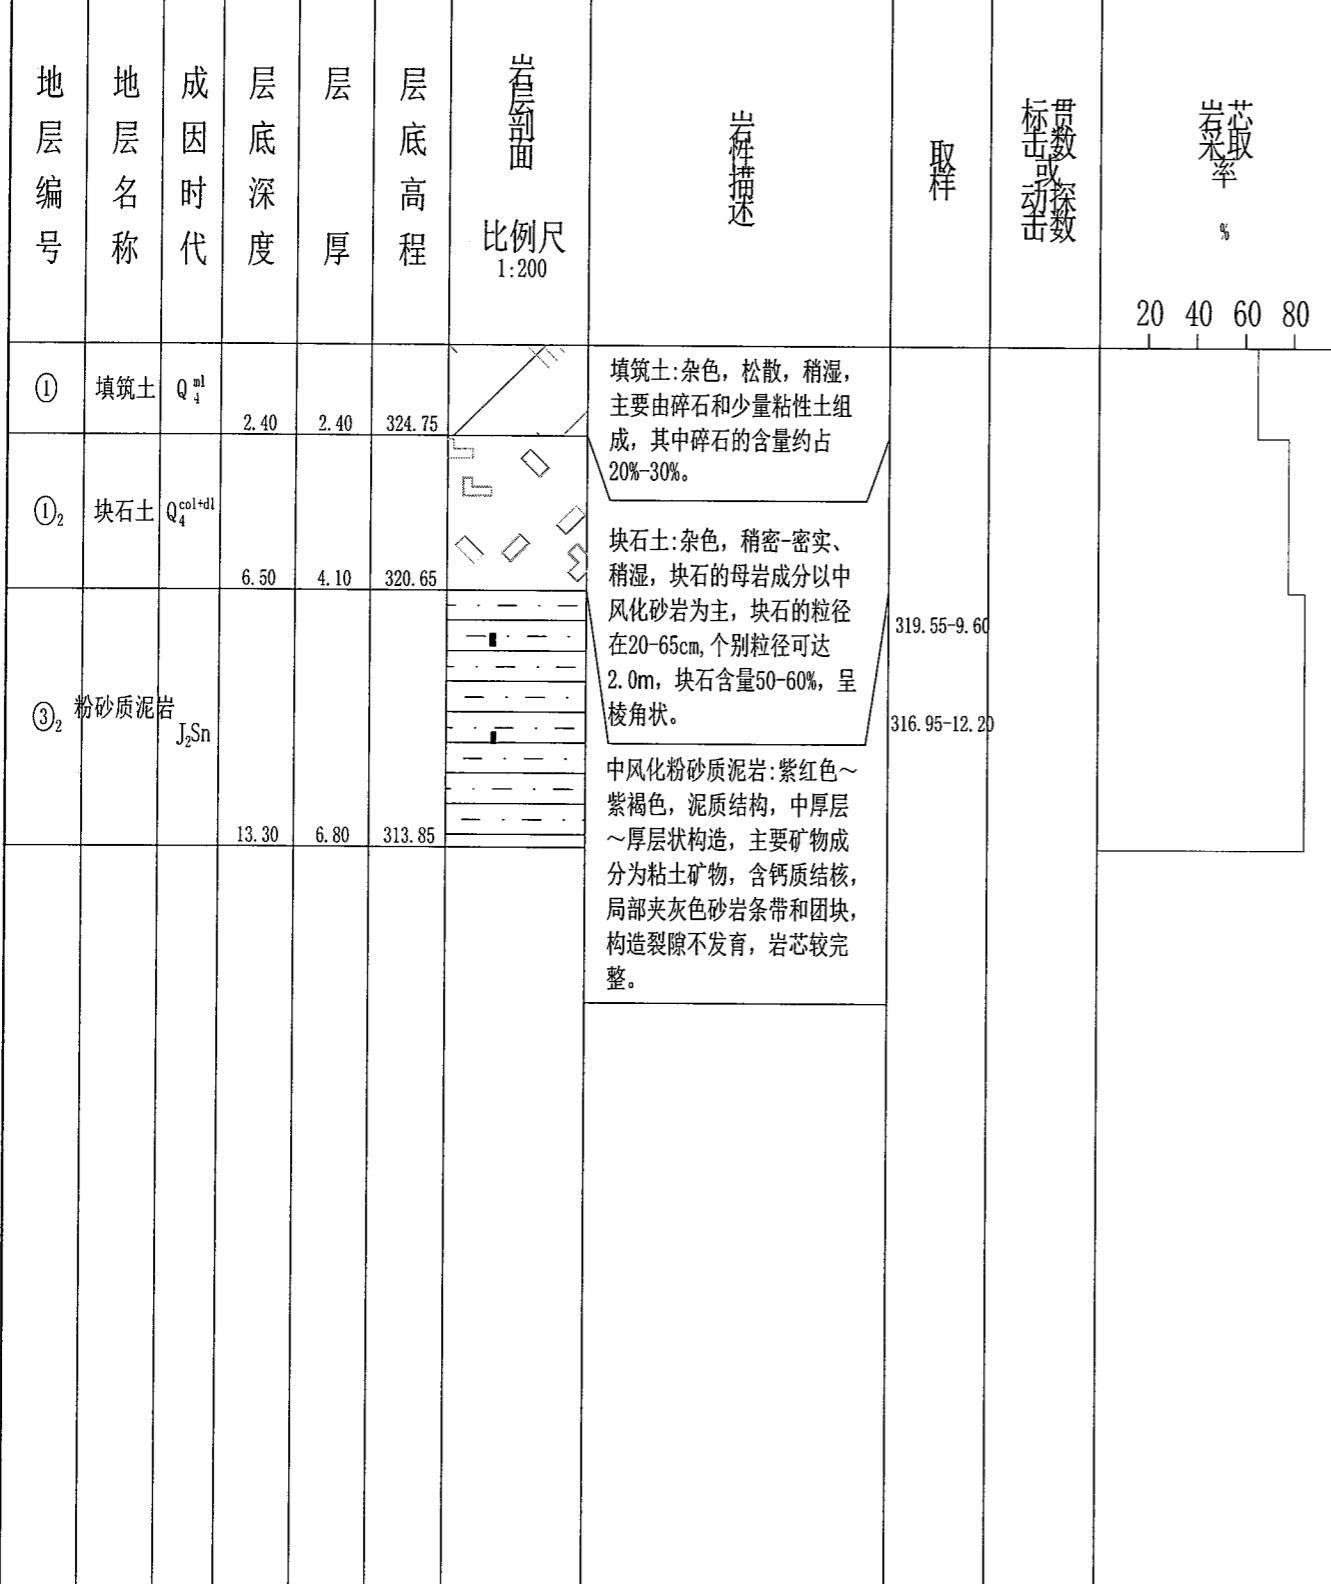
钻孔柱状图

工程名称	通江县毛浴镇铁索桥建设工程岩土工程勘察						
工程编号	A2022-7-12			钻孔编号	ZK1		
孔口高程(m)	327.15	坐标	X = 435043.42	开工日期	2022.7.12	稳定水位深度(m)	
孔口直径(mm)	127.00		Y = 3538372.14	竣工日期	2022.7.12	测量水位日期

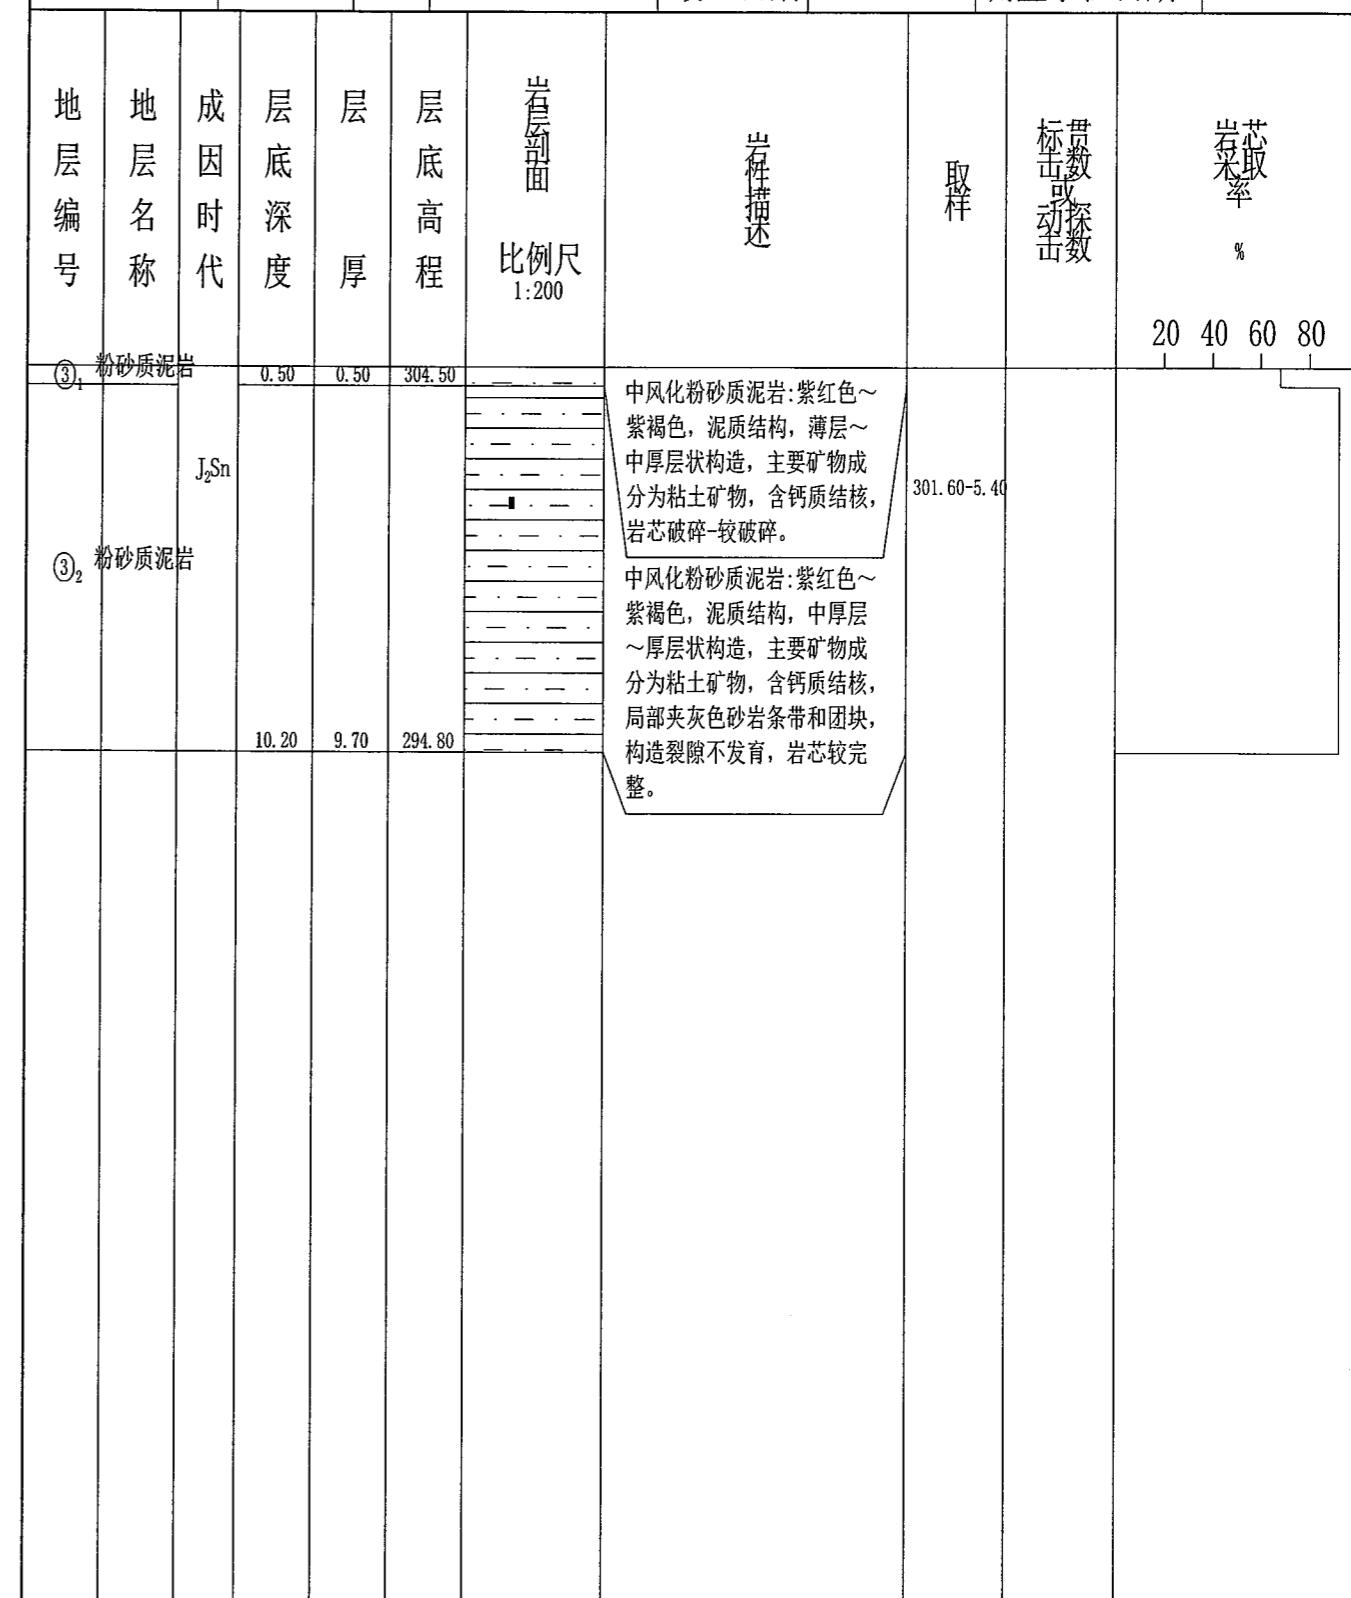
钻孔柱状图

工程名称	通江县毛浴镇铁索桥建设工程岩土工程勘察						
工程编号	A2022-7-12			钻孔编号	ZK2		
孔口高程(m)	305.00	坐标	X = 435193.35	开工日期	2022.7.13	稳定水位深度(m)	
孔口直径(mm)	127.00		Y = 3538314.53	竣工日期	2022.7.13	测量水位日期
